# 花蓮災區建築物及橋梁勘災報告

施忠賢／台南市結構工程技師公會 理事長、施忠賢結構技師事務所 負責人

## 前言

勘災概要

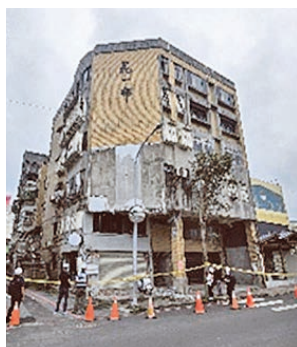
北濱街 6 號民宅震後北側外觀

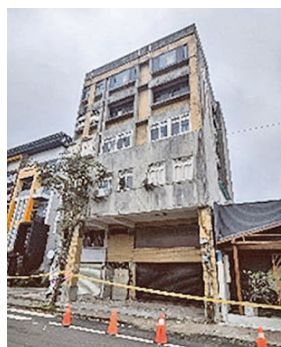
北濱街 6 號民宅震後西側外觀

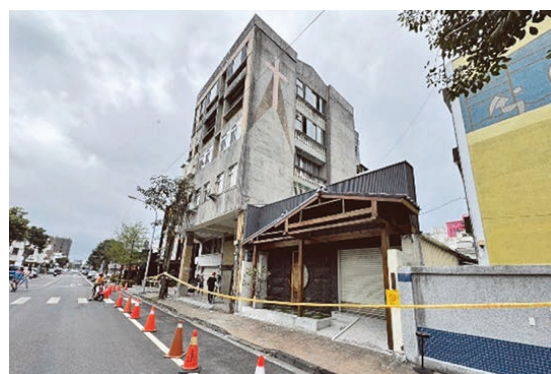
北濱街 6 號民宅震後西南側外觀

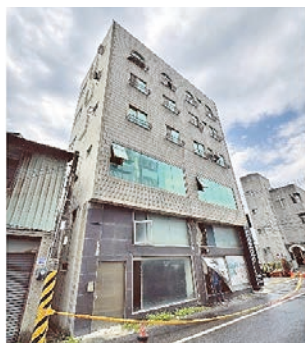
博愛街 52 號民宅震後東北側外觀

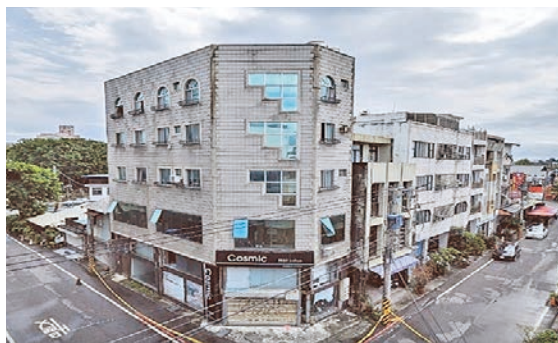
博愛街 52 號民宅震後西側外觀

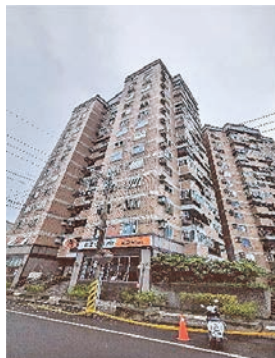
山海觀大樓震後西北側外觀

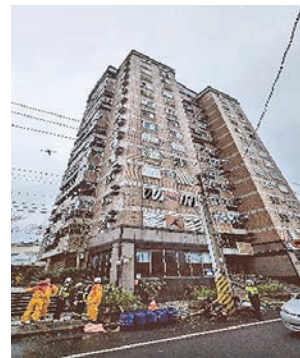
山海觀大樓震後東北側外觀

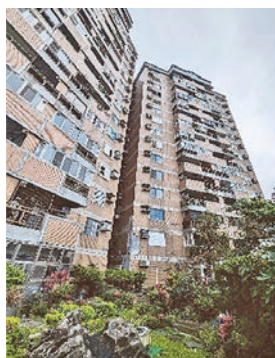
山海觀大樓震後西側外觀

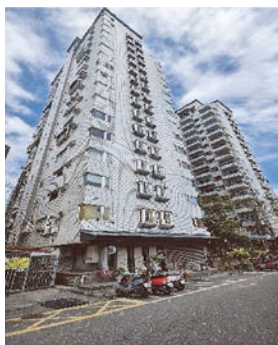
蓮花大樓震後西側外觀

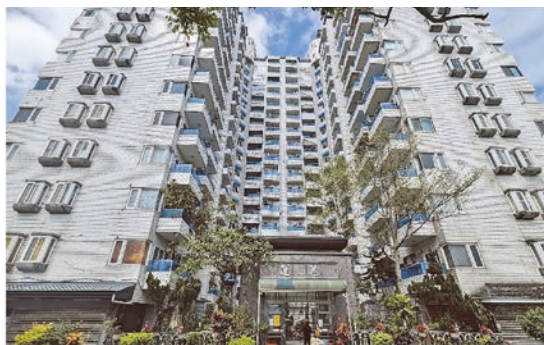
蓮花大樓震後西南側外觀

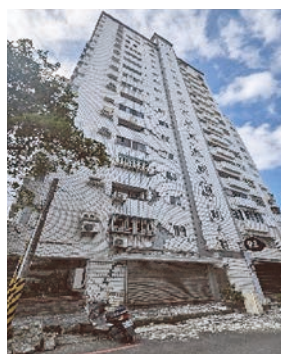
蓮花大樓震後東南側外觀

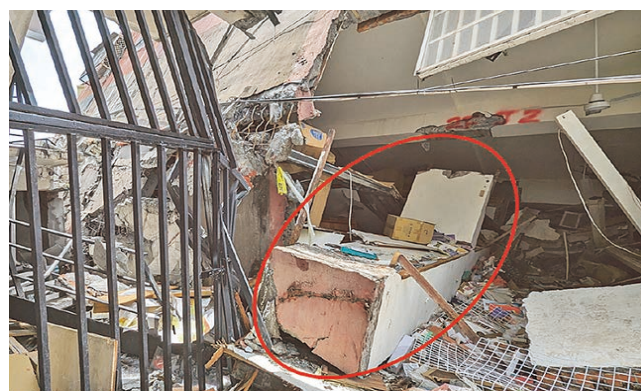
圖 10 天王星大樓夾層與結構體接合不良（北側拍攝）

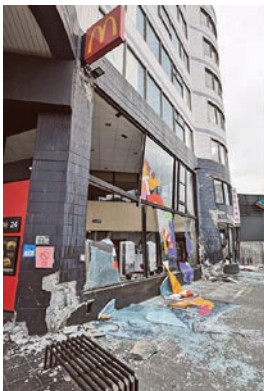
店面損害嚴重（圖 29），1F 柱構件端部嚴重損壞、主筋挫屈、箍筋脫鉤、核心混凝土碎裂，如圖 30、圖 31 及圖 32 所示，除柱構件嚴重受損外，外牆亦有諸多斜向剪力、橫向裂縫，現況目測受損牆為南北方向。

圖 29 吉安麥當勞大樓  
損害外觀

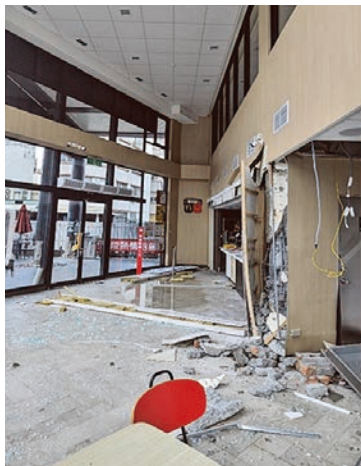
圖 30 吉安麥當勞東南側柱底損壞、主筋挫屈

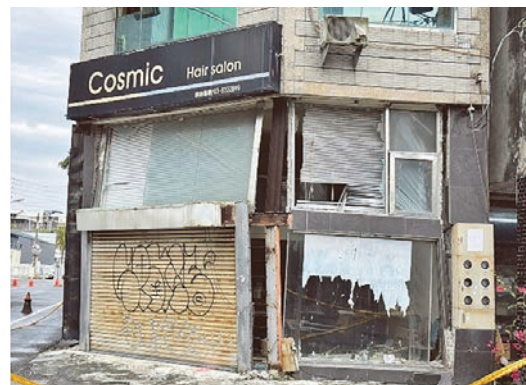
現況目測研判其建物有向西北（向北分量較多）傾斜情形（圖 33）；1F 柱構件端部損壞、主筋挫屈，部分增建鋼柱傾斜（圖 34）；室內牆面開口斜向裂縫。

圖 34 博愛街 52 號民宅騎樓增建鋼柱傾斜

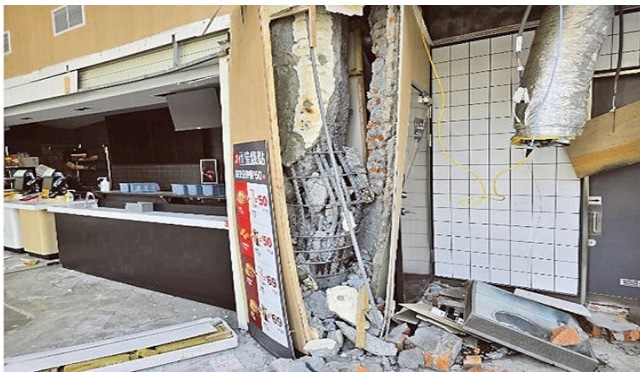
圖 31 吉安麥當勞柱嚴重損害、主筋挫屈

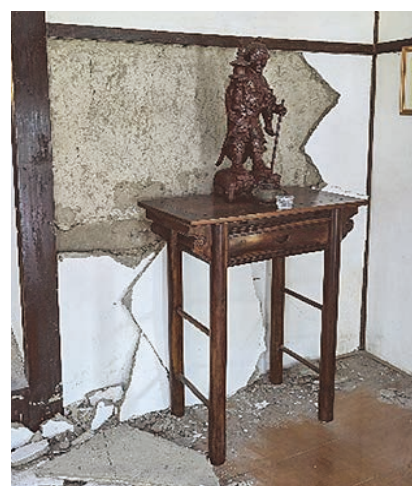
經勘災發現木構造建築物僅有脫樑、偏移與剝落類輕微破壞，且環顧標的物周圍觀察整體並無傾斜之虞，如圖 72 至圖 75。

圖 75 慶修院壁體灰泥剝落

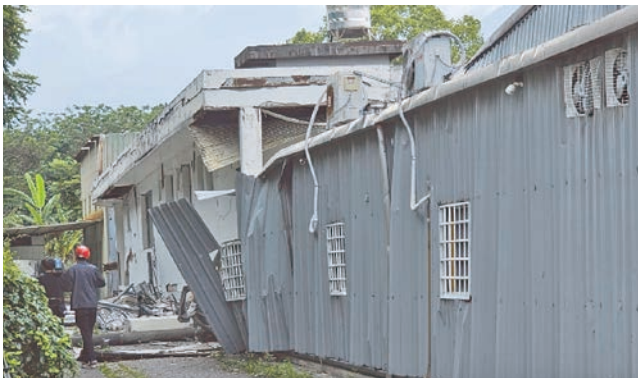
在花蓮市區已被 0403 主震震損的藍天麗池飯店 (圖 83)，當時於 1F 北側以鋼構做緊急支撐 (圖 84)，在 0423 震後向南傾斜，第二次現勘發現其柱體與牆體剪力裂縫損害嚴重 (圖 85、圖 86)；富凱大飯店 (圖 87、圖 88) 於 0423 震後發生向南傾斜倒塌。吉安鄉自強路一間廢棄工廠發生倒塌 (圖 89、圖 90)，以上三者皆於 0403 主震後無張貼紅黃單，為 0423 震後新列紅單。而菁華橋於 0403 主震後因橋端錯位封橋，橋身外觀結構狀態雖尚無損壞，但其北側橋端嚴重錯位且支承錯動脫落，經現場量測錯動量東西向約 86cm、南北向約 18 cm、垂直向約 19 cm (圖 91 至圖 94)。

圖 89 0423 吉安鄉自強路廢棄工廠倒塌 (攝影：林家宏)

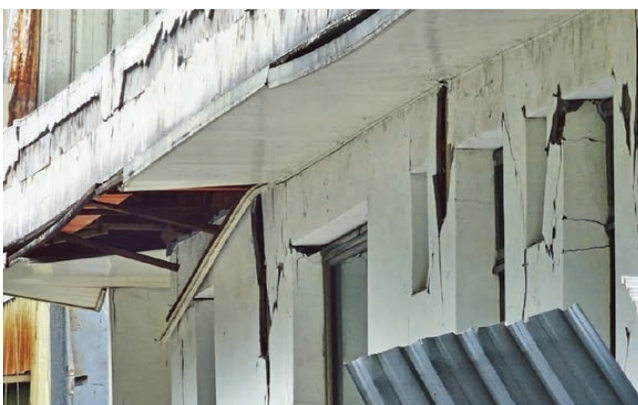
圖 90 0423 吉安鄉自強路廢棄工廠倒塌

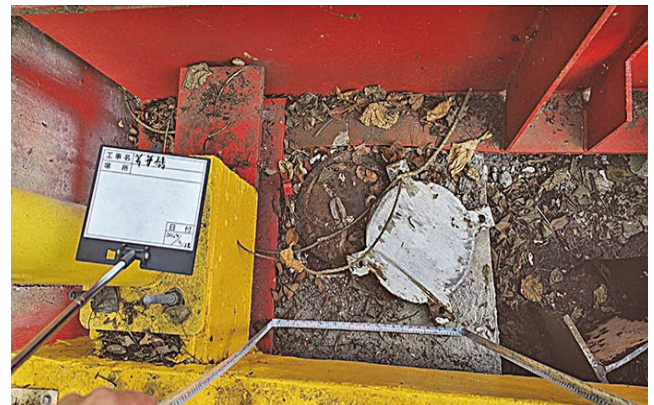
圖 94 菁華橋北側支承錯動脫落

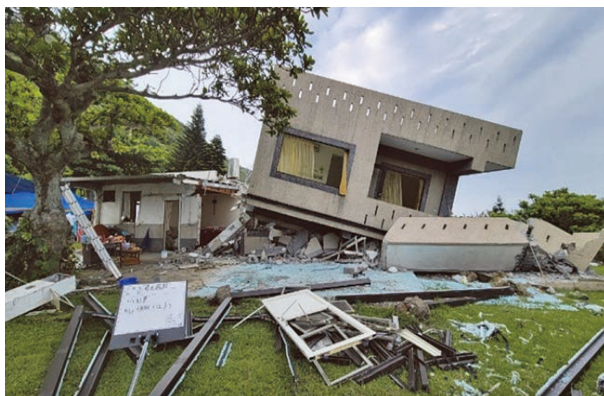
壽豐鄉鹽寮村曙光假期也傳出 1F 崩塌向東南傾倒之嚴重震損 (圖 95)，鄰近地表出現明顯裂縫 (圖 96)；東山安樂園 (圖 97) 1F 柱頂剪力破壞且主筋嚴重彎折 (圖 98)，其鄰近柏油路面亦出現約 3cm 之裂縫 (圖 99、圖 100)。其中曙光假期於 0403 震後已張貼紅單，東山安樂園為 0423 震後新列紅單，兩者鄰近地表皆出現明顯裂縫，其裂縫方向與嶺頂斷層一致。

圖 95 0423 曙光假期崩塌外觀

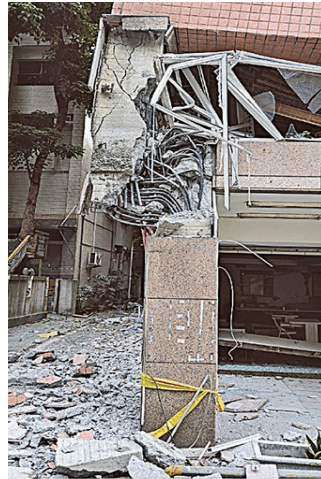
0403 震後花蓮統帥大樓已受損嚴重，包括夾層短柱體剪力破壞、柱體爆裂與柱扭轉剪力破壞，造成夾層柱無法支撐上部重量，使建築物向北傾斜。0423 震後花蓮統帥大樓之夾層梁柱系統嚴重損壞已無法抵抗地震力，最終壓碎底層，向西北向傾倒 (北向分量多) 被震垮，傾倒方向與前次主震受損轉角騎樓柱及此次較大之地表加速度方向 (南北向) 吻合。震後已在建物西北側支撐型鋼，防止再傾倒 (圖 101、圖 102)。如圖 103 至圖 106 所示，花蓮統帥大樓前一次地震在夾層柱頂端與

圖 104 0423 統帥花蓮大樓夾層粉碎

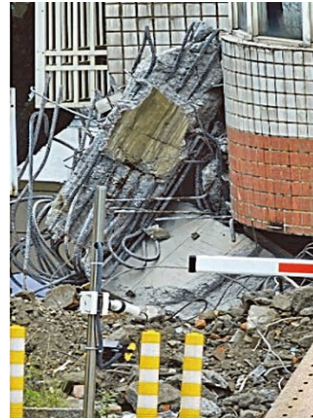
底端已發生嚴重破壞，再經本次連續兩大餘震使其完全破壞。除 1F 轉角騎樓柱嚴重損害，部分柱梁主筋彎折嚴重，甚至構件被折斷，其梁柱接頭也與相連接之結構體斷開 (圖 107 至圖 109)。

圖 108 0423 統帥花蓮大樓夾層嚴重損害 (攝影：林家宏)
