0403 地震 花蓮港區勘災 紀實

盧之偉* / 國立臺灣科技大學營建工程系 教授

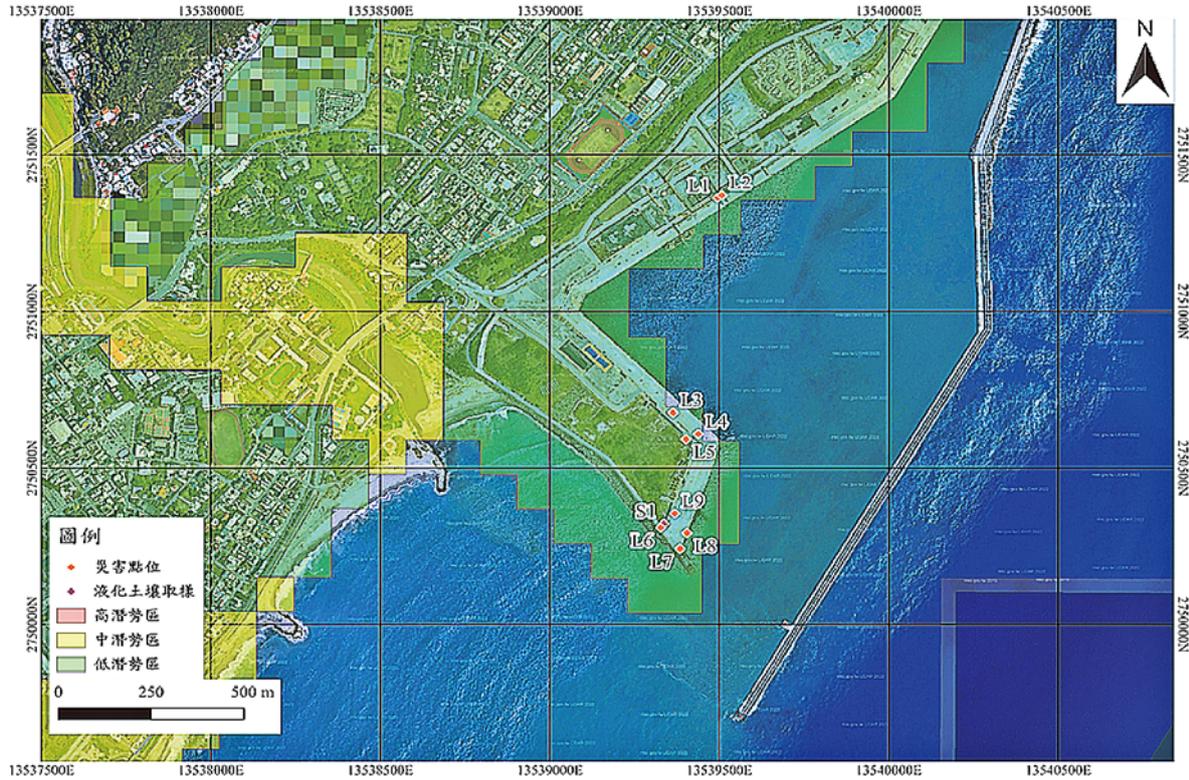
圖 13 花蓮港區勘災點位分佈

於 0403 地震中，花蓮港區內的破壞包含道路差異沉陷、沉箱結構與後線回填層交界開裂、設施橋樑損壞等，根據本次勘災點位，詳如列表 3 所示，並且根據本次勘災記錄以及花蓮港務分公司提供之資料，比較 2018 年 0206 地震和 2024 年 0403 地震，兩次地震間各碼頭區差異沉陷；港區內勘災點位分佈則如圖 13 所示，花蓮港區大抵位於土壤液化低潛勢區，僅有位於港區西邊之美崙溪沿岸和出海口部分，位於土壤液化中潛勢區。

本次地震事件之花蓮港區液化土壤噴砂採樣點位，如圖 13 所示，該點位於 25 號碼頭後線之回填區域，鄰近該點亦有多處土壤噴砂；如圖 19 所示為噴砂孔之外觀，於採樣過程中，首先輕撥欲採樣位置之表面，將揚塵砂土撥離後，開始向下挖掘直至採樣剖面直至明顯辨別，旨在避免土樣被揚塵細粒料及原位置地地表土壤所污染，以期室內篩分析試驗能夠更加準確；比較在 0206 地震和 0403 地震事件下，綜合比較於 23 號碼頭、24 號以及 25 號碼頭之液化土壤噴砂粒徑分佈差異，如表 5 和圖 20 所示；成果顯示 24 號以及 25 號碼頭液化土壤噴砂，其組成以砂性土壤為主，與 23 號碼頭噴出土壤組成不盡相同，同時於此三個碼頭現場噴砂土樣之粒徑分佈皆落在日本港灣技術標準所定義之潛在液化土壤粒徑之範圍內，表示該區域具有土壤液化潛勢；由鄰近鑽孔 HL1501 資訊得知，接近地表約 1 m 及 4 m 處皆含有 SM 土層，然而伴隨高孔隙水

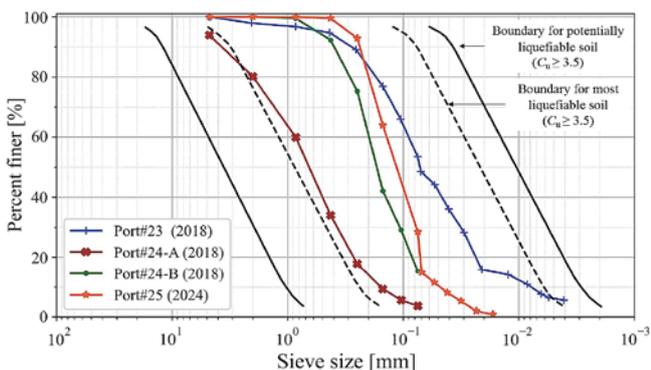
圖 20 噴砂粒徑分佈比較圖 (參考日本港灣技術標準典型液化噴砂土樣粒徑分佈曲線)

壓力噴出之土壤，通過其上部未液化土層時，可能將順勢帶出非液化土層之土壤，於鄰近噴砂孔之地面即有發現疑似 ML 土層之沉泥。

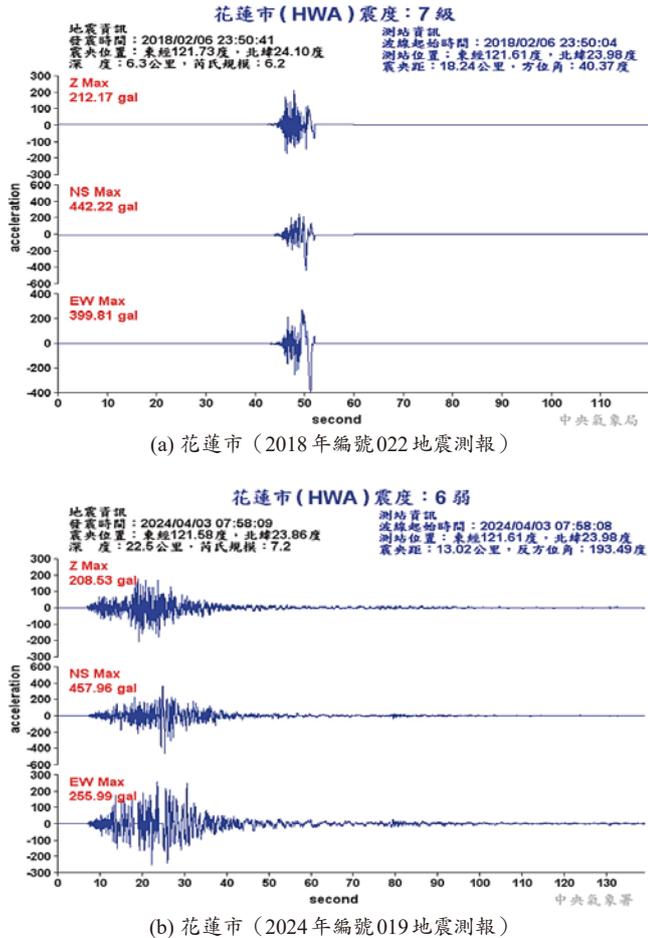
圖 21 比較 2018 年 0206 與 2024 年 0403 花蓮地震

花蓮地區近年已發生多次具災害性之地震事件，如表 6 所示，收集相關地震事件以供比較，包含近期台灣重大地震事件以及自 1900 年以來最強烈的花蓮地區之地震。2018 年 0206 花蓮地震，發生於花蓮近海之 M_L 6.2 地震，震央在花蓮東方立霧溪口之海上，震源深度 6.3 km，約呈北東走向、向西北傾斜 60 度的海域發震構造所誘發，此地震重創花蓮市區，並且造成 17 人罹難、291 人受傷、5 棟大樓倒塌及多棟房舍受損，於米崙斷層與嶺頂斷層沿線產生地表破裂與土壤液化噴沙現象等^[13]，在氣象署氣象署花蓮市測站測得垂直向 PGA 為 212.17 gal，此地震事件於花蓮港區之 19 至 25 號碼頭之背填區皆造成程度不一之土壤液化和地表震陷；2024 年 0403 花蓮地震則為發生於花蓮海陸交界之 M_L 7.2 地震，花蓮市測站測得垂直向 PGA 為 208.53 gal，亦對於花蓮港區造成災害發生，亦以 25 號碼頭損壞最為嚴重；由圖 21 可知此兩個地震事件測得 PGA 相當，然而持續時間於 0206 花蓮地震約為 10 餘秒，另

1. 花蓮港區自 0403 花蓮地震之後, 整體抬升約 0.5 m, 碼頭區因震陷而損壞, 最大差異沉陷約有 0.8 m, 對比 2018 年 0206 花蓮地震, 兩場地震的 PGA 強度相近, 受地震延時長短之影響, 此次相對長延時之地震事件肇生較大的災害影響; 並且由花蓮港區受震災害歷史點位的收集, 其發生土壤液化的區域與災害形式相似。
2. 花蓮港區的損壞包含: 碼頭道路差異沉陷、鋪面開裂、碼頭位移以及裝船機損壞等災害, 皆與地震引致土壤液化的發生有密切關聯; 因此, 對於重要港口, 建議在碼頭後線砂礫石回填區域施工時, 應確實進行滾壓夯實或進行相關地盤改良,
