# 土木水利

工程技術及發展

地震工程技術

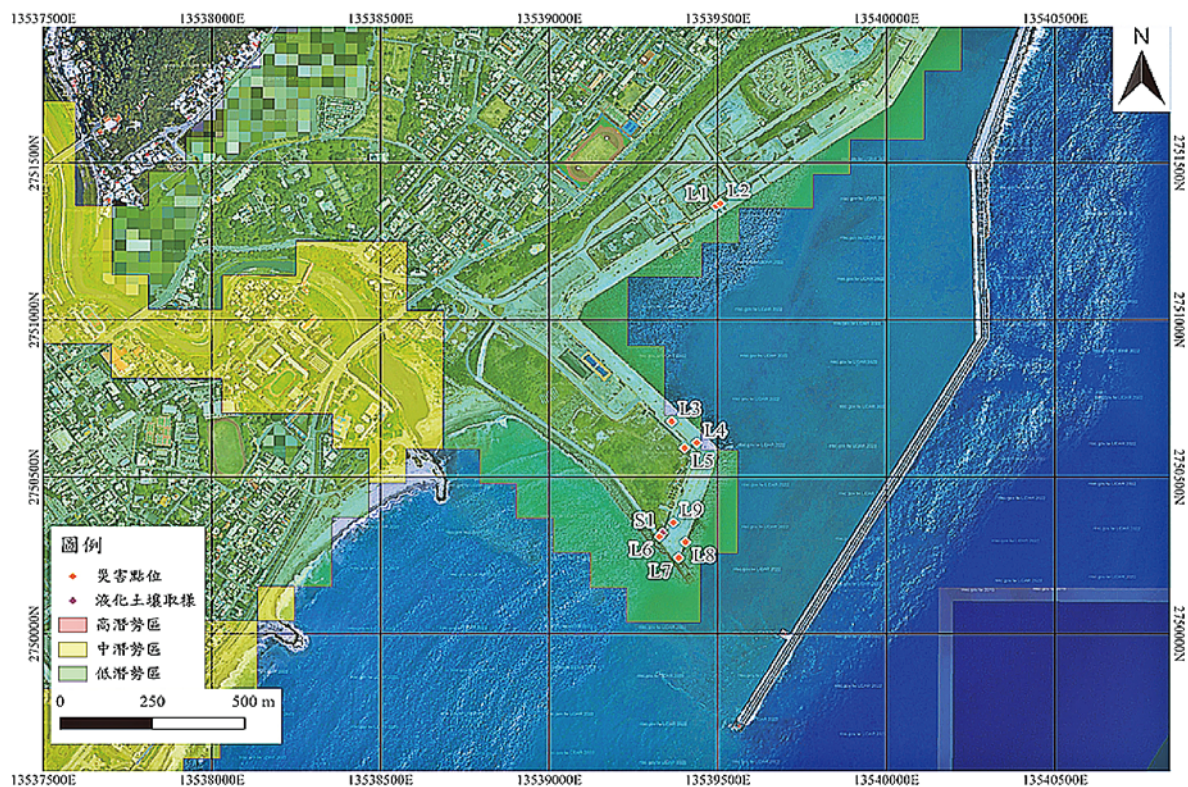
於 0403 地震中，花蓮港區內的破壞包含道路差異沉陷、沉箱結構與後線回填層交界開裂、設施橋樑損壞等，根據本次勘災點位，詳如列表 3 所示，並且根據本次勘災記錄以及花蓮港務分公司提供之資料，比較 2018 年 0206 地震和 2024 年 0403 地震，兩次地震間各碼頭區差異沉陷；港區內勘災點位分佈則如圖 13 所示，花蓮港區大抵位於土壤液化低潛勢區，僅有位於港區西邊之美崙溪沿岸和出海口部分，位於土壤液化中潛勢區。

圖 13 花蓮港區勘災點位分佈

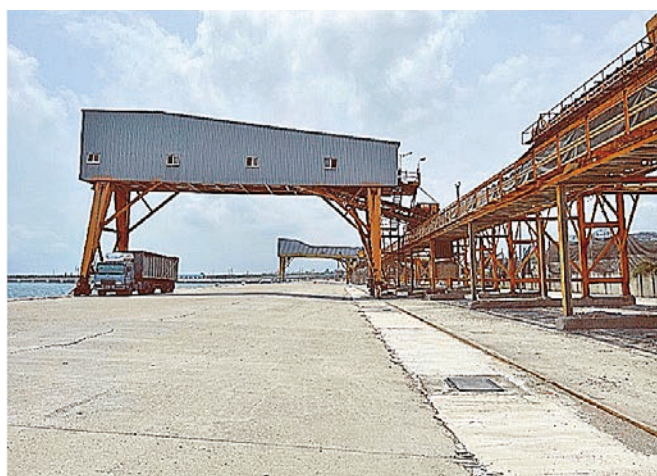
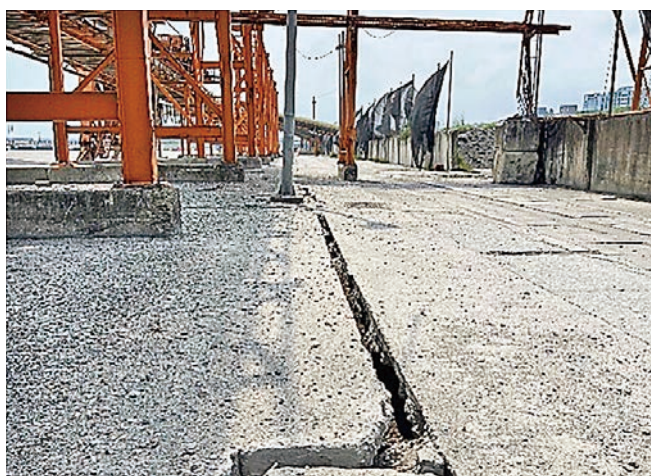
圖 14 19 至 22 號碼頭災損情形

19 至 22 號碼頭屬於消波沉箱式碼頭，其前緣具有消坡室構造；由於 19 號碼頭為木料及雜貨碼頭，20 至 21 號碼頭為砂石碼頭，因此於營運用場地設有裝船機以及輸送帶等機具。此次地震發生時，碼頭發生局部位移錯位，且沿碼頭背填部位，即碼頭通道部分之鋪面有裂損，如圖 14 所示；營運用場地上之裝船機則有損壞和軌道錯位情事發生，係因裝船機軌道一端設置於碼頭沉箱區，另一端則設置於背填區。造成碼頭背

(a) 裝船機略有傾斜 (點位 L1)

(a) 輸送帶旁鋪面下陷約 0.2 m (點位 L2)

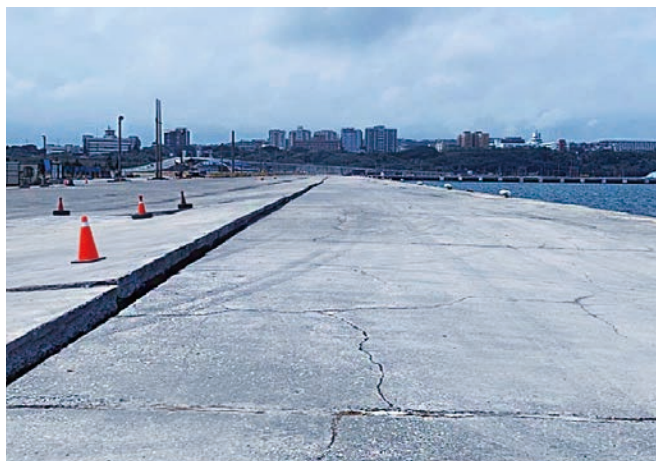
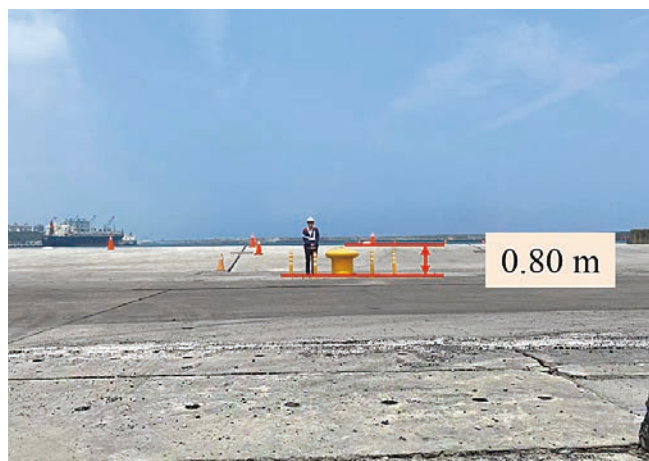
圖 15 23 至 24 號碼頭災損情形

23 與 24 號碼頭為消波沉箱式碼頭，本次地震造成碼頭後線背填區約 30 m 範圍內，整體下陷約 0.50 至 0.80 m，並且造成沉箱結構與後線回填層交界開裂；位於碼頭通道處開裂，並有噴出回填層之砂礫，包含細粒

(a) 碼頭差異沉陷 (點位 L3)

(b) 後線後方鋪面沉陷約 0.8 m (點位 L4)

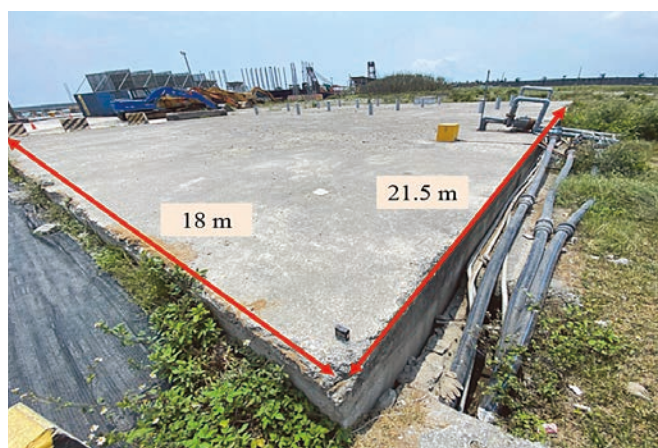
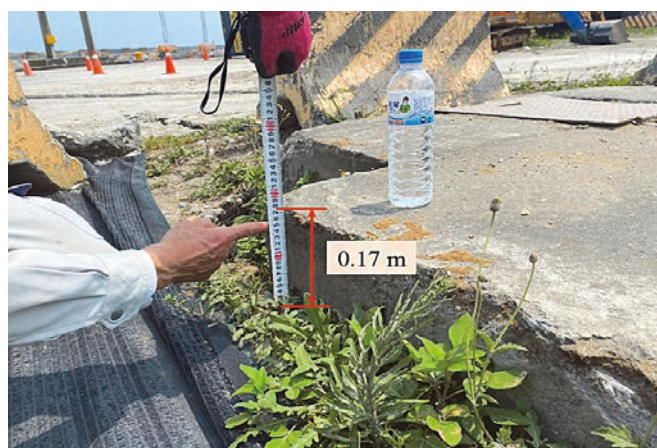
圖 16 24 號碼頭後方地下水箱上浮

(a) 地下水箱尺寸

(b) 上浮量量測 (點位 L5)

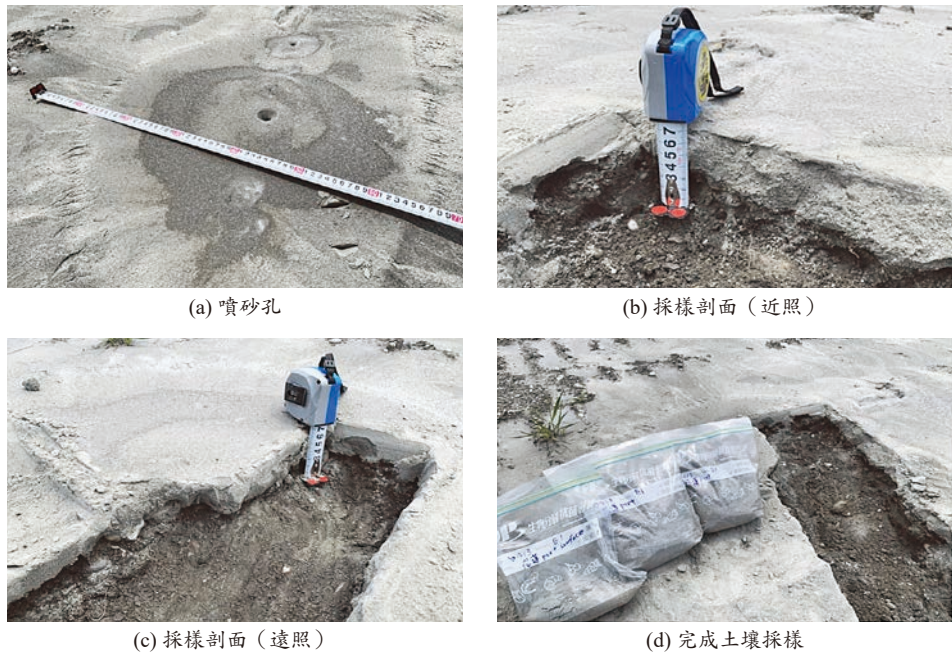
圖 19 25 號碼頭後方液化土壤噴砂（點位 S1）

壓力噴出之土壤，通過其上部未液化土層時，可能將順勢帶出非液化土層之土壤，於鄰近噴砂孔之地面即有發現疑似 ML 土層之沉泥。

1. 花蓮港區自 0403 花蓮地震之後，整體抬升約 0.5 m，碼頭區因震陷而損壞，最大差異沉陷約有 0.8 m，對比 2018 年 0206 花蓮地震，兩場地震的 PGA 強度相近，受地震延時長短之影響，此次相對長延時之地震事件肇生較大的災害影響；並且由花蓮港區受震災害歷史點位的收集，其發生土壤液化的區域與災害形式相似。
2. 花蓮港區的損壞包含：碼頭道路差異沉陷、鋪面開裂、碼頭位移以及裝船機損壞等災害，皆與地震引致土壤液化的發生有密切關聯；因此，對於重要港口，建議在碼頭後線砂礫石回填區域施工時，應確實進行滾壓夯實或進行相關地盤改良，

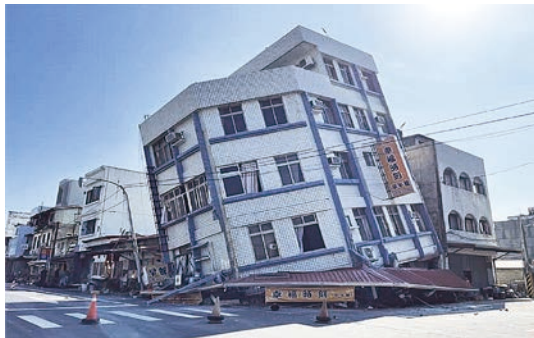
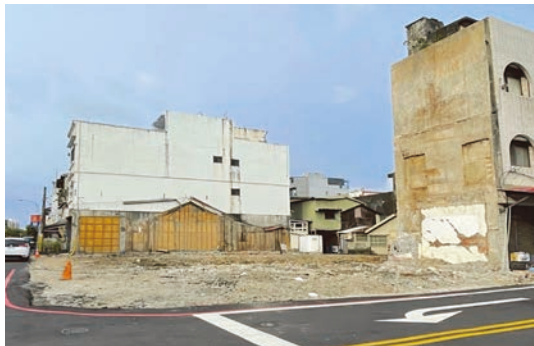
圖 7 花蓮市北濱街 16 號（幸福時刻早午餐）地震發生後及拆除情形

此棟建築為四層 RC 造建築，在此次地震事件之主震發生當天造成兩棟建物倒塌之其中一棟。圖 7(a) 為當天建築物傾倒照片（摘自中央通訊社網路新聞照片<sup>[6]</sup>），作者於 4 月 14 日前往勘察時，該建築物已拆除完成情形，詳圖 7(b)。

(a) 建築物地震發生後傾倒情形<sup>[6]</sup>

(b) 20140414 已拆除完成情形

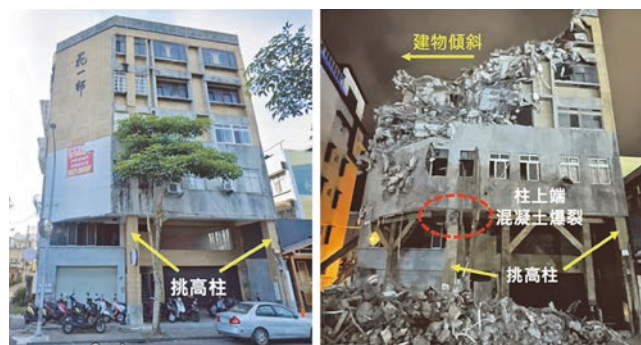
本棟建築為地上六層 RC 造建築，位於北濱街與海濱街 33 巷口的「三角窗建築」，騎樓外柱構件挑高兩樓層，如圖 9(a) 之 google 地圖照片所示。由圖 9(b) 中發現，騎樓外挑高柱之上端有混凝土爆裂之現象發生，本建築物結構已受損，經縣政府委託之專業評判單位判定為紅單，同時發生結構不穩定之趨勢，故採用鋼支撐進行臨時穩定支撐，並也進行拆除中。

(a) 建築物地震發生前情形

(b) 建築物地震發生後受損情形  
(拍攝於 20240413)

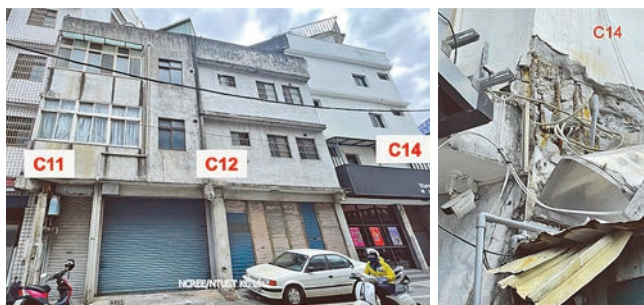
圖 13 花蓮市中山路 475 號地震後受損情形

本棟建築為地上四層 RC 造三戶相連之街屋建築，於主震發生後在一樓臨街外柱上端發生嚴重受損，從外觀觀察，二至四樓並未發現明顯損壞情形，縣政府委託之專業評判單位判定為紅單。圖 13(a) 為 0423 規模 6.3 之餘震發生後正面整體受損情形，主要之損壞發生於 C1、C2 與 C4 柱之上端混凝土爆裂，鋼筋挫屈、外露情形，發現柱箍筋間距有明顯不足情形，如圖 13(a) 所示。二至四樓並未發現明顯損壞情形。圖 13(b) 為 0423 規模 6.3 之餘震發生後背面整體受損情形，主要造成 C11 與 C12 柱側邊牆體發生錯位。圖 13(b) 中顯示，角柱 C14 於一樓柱上端梁柱接頭混凝土發生爆裂、鋼筋外露且附近牆體受剪破壞情形，並發現其梁柱接頭區未配置箍筋。

(b) 建築物地震發生後正面受損情形及 C14 之近照

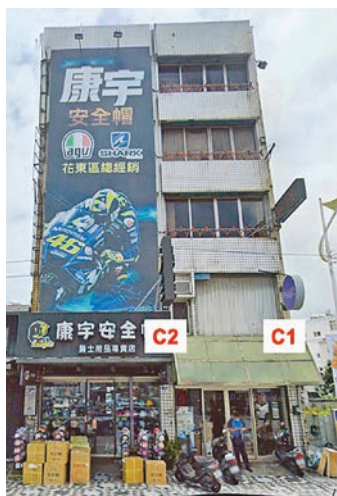
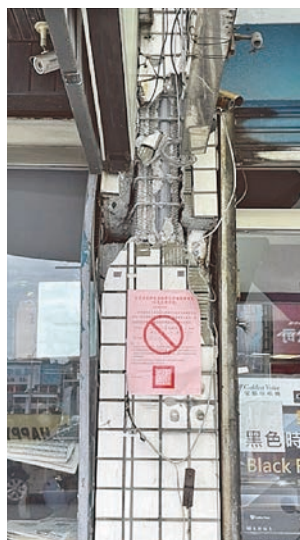
圖 14 花蓮市中山路 475 號地震發生前後情形

本棟建築為地上四層 RC 造兩戶相連之街屋建築，圖 14(a) 為 google 地圖街景照片。於 0403 主震發生後受損輕微，從外觀觀察，二至四樓並未發現明顯損壞情形，縣政府委託之專業評判單位判定為黃單。圖 14(b) 為 0423 規模 6.3 餘震發生後，兩戶一樓共用柱上端發生混凝土爆裂，鋼筋外露，亦發現埋設於柱內之 PVC 管，由此照片也發現柱箍筋間距有明顯過大之現象。

(a) 建築物地震發生前情形

(b) 0423 規模 6.3 餘震後被評定為紅單

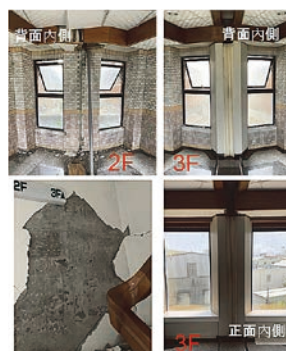
圖 21 吉安鄉中山路一段 222 號（山海關大樓）0403 地震發生後損壞情形

本建築物為單棟 RC 造十六層之住商混合建築，一樓作為商業用途，二樓以梯間為中心左、右兩側呈非矩形對稱配置之住宅用途，並於梯間中央設置二樓以上伸縮縫，二至十六樓外觀尺寸規模相同，完工於 1995 年。本建築位於吉安鄉中山路一段與仁里五街路口，兩路夾角呈小於 90 之銳角。建築物梯間入口正面位於兩路口之背面，即路口為本建築物之背面。建築物一側臨中山路一段，另側臨仁里五街。圖 21(a) 為該建築物於 0403 花蓮地震發生後，梯間入口正面外觀破壞情形，照片中顯示，梯間兩側低樓層 RC 外牆發生嚴重受剪破裂情形，隨者樓層越高破壞情形較為緩和，目視顯示，左右兩側之外牆明顯開裂達八樓。建築物入口背面，約從一樓至三樓發生較顯著的 RC 外牆受剪破壞，如圖 21(b) 所示，其中二樓牆體有往室外滑移之現象。由梯間入口正面與背面建築物破壞情形顯示，中央伸縮縫處之外觀均未發現建築物發生碰撞之受損情形。圖 21(c) 顯示建築物臨近中山一路與仁理五街側 RC 外牆受剪破裂情形，明顯外牆開裂達九樓。圖 21(d) 為二、三樓梯間內部伸縮縫處受損比較，照片中顯示，二樓梯間伸縮縫界面發生輕微磁磚剝落，天花板裝修受損，而三樓梯

(d) 2、3 樓梯間伸縮縫處碰撞與牆體粉層剝落

間伸縮縫界面並未發現碰撞受損。儘管從層外觀觀察，並未發現主要梁、柱構件的破壞，但於低樓層 RC 外牆發現嚴重的破壞，於 0403 主震發生後，經縣政府委託之專業評判單位判定該建築物為紅單。

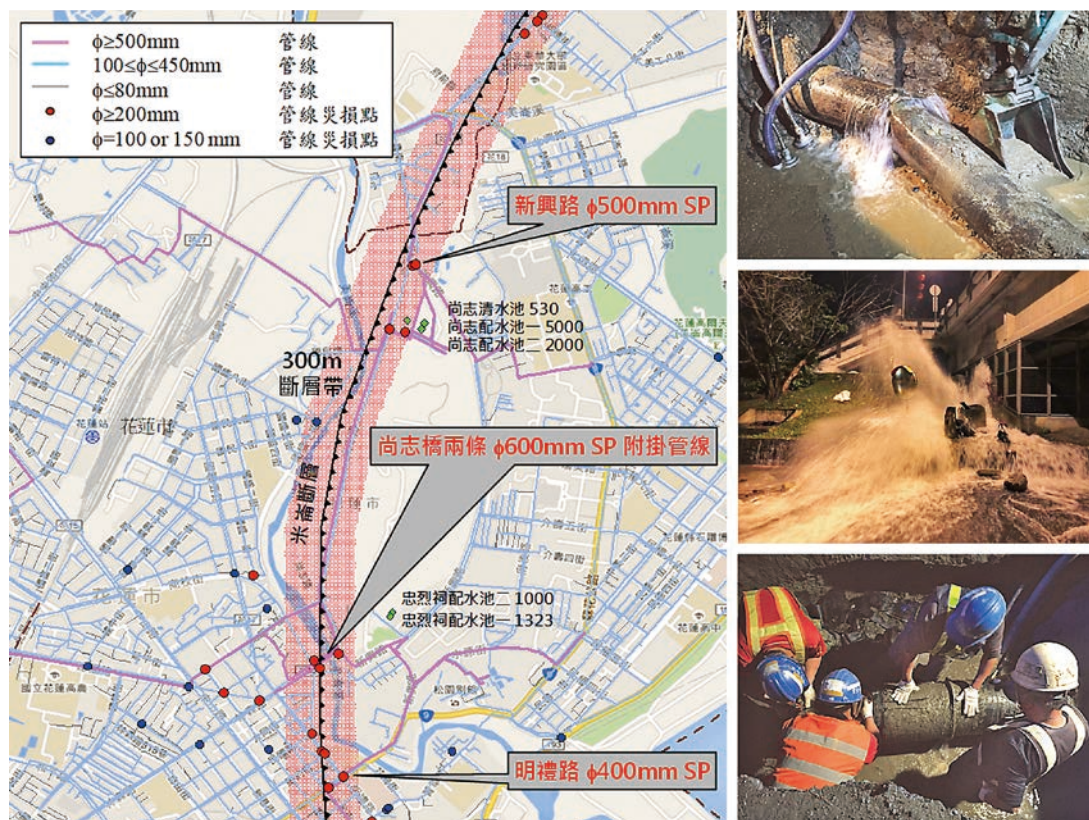
圖 6 2018 年花蓮地震米崙斷層帶上供水管線震害分布情形 (照片由台水公司提供)
