# 臺鐵集集線 地質複雜 邊坡坍塌整治 及 老舊隧道 損壞重建

古正育／國營臺灣鐵路股份有限公司專案工程處 處長

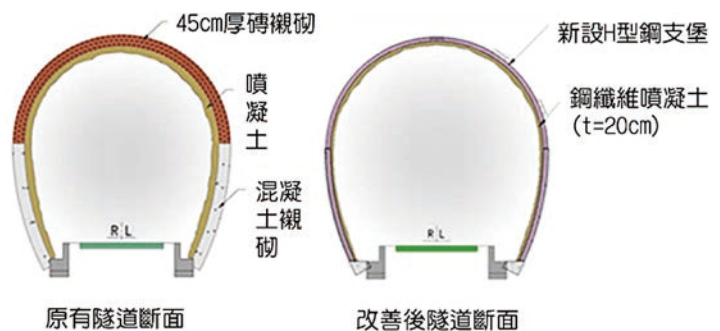
圖 2 集集大地震後改善示意圖

臺鐵集集支線為民國 14 年日治時代建造，原採磚造隧道襯砌（45 cm），斷面淨空約 4 × 4 m，民國 88 年集集大地震時第 1、2、3、5 號隧道發生損害，進行緊急搶修工程，而為避免隧道異狀持續惡化影響行車安全，遂於 98 年進行集集線加固工程設計及施工，隧道增加鋼支保、噴凝土，詳如圖 2<sup>[1]</sup>。

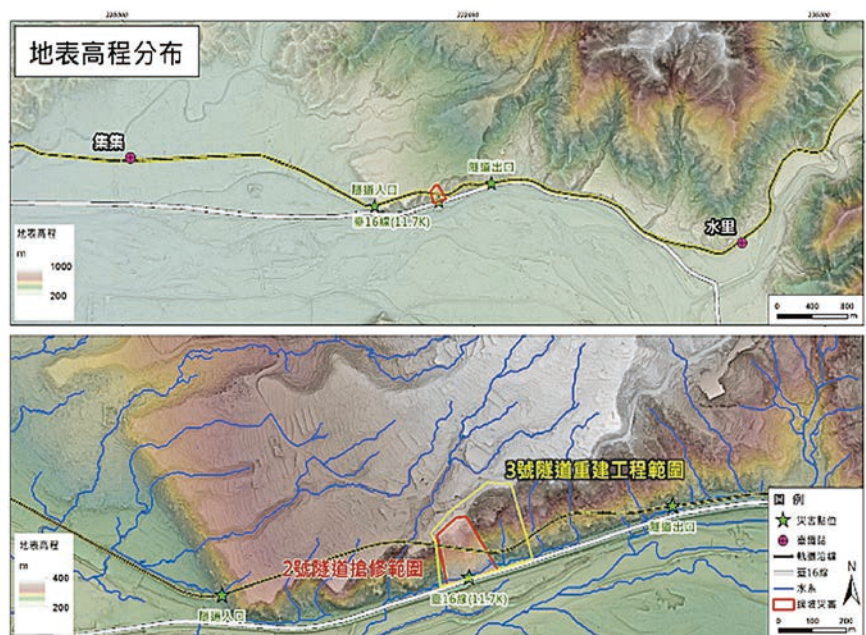
圖 5 計畫範圍內水系圖

本工程工址位於南投縣集集鎮及水里鄉之間沿台 16 線；鄰近河系包含南側緊鄰之濁水溪、北側之清水溪及數條野溪等。區域地形上屬一古沖積扇，研判應為古清水溪發育階段匯入濁水溪後，因地體抬升、河川下切遺留之高位階，整體地勢東高西低如圖 5。邊坡

底部高程約 E.L. 200 m，扇頂高程位於 E.L. 300 ~ 400 m 間；階地邊緣處因地表逕流冲刷、颱風或豪雨等緣故，常於冠部發育馬蹄狀崖坡，引致朝南向之坍塌事件，亦為本工程災害之緣由。

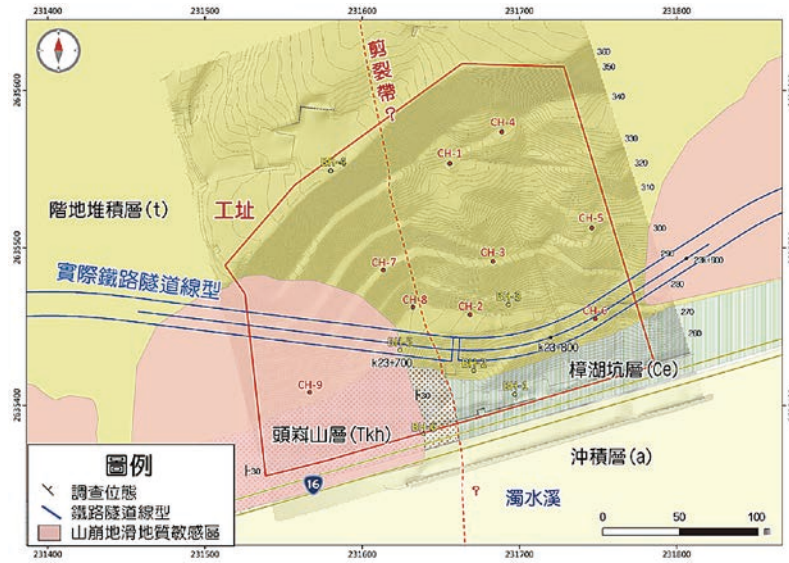
圖 6 細部調查區地質平面圖

經地質鑽探與地表地質調查成果，本工程細部地質平面圖詳圖 6。區內地層組成包含樟湖坑頁岩（Ce）、頭嵙山層（Tkh）及階地堆積層（t），並包含雙冬斷層剪裂帶貫穿。此外計畫亦位於山崩地滑敏感區，顯示地質條件複雜且極具不穩定性，對於隧道復建及邊坡整治工程極具挑戰。

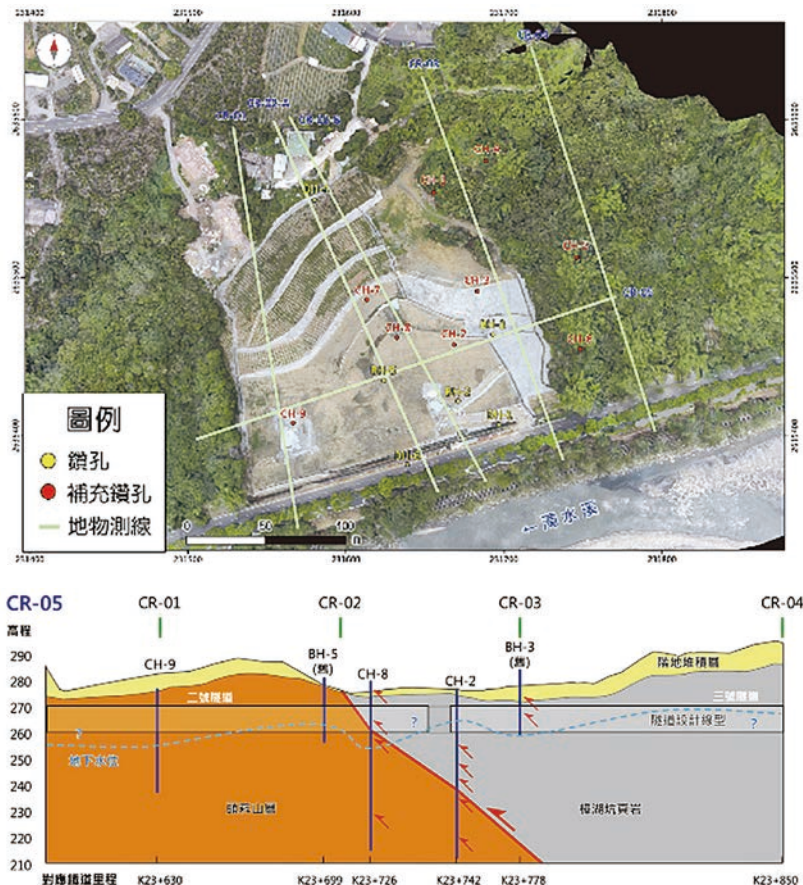
圖 7 剖面線配置(上)與細部調查區地質剖面圖(下)

計畫範圍內邊坡上方主要為階地堆積層，主要為表土、膠結不佳之礫石、岩塊與砂泥層，主要分布地表下深度約 0 ~ 10 m，厚度可達 20 ~ 60 m。堆積層下方則為岩層，主要包括邊坡西側的礫岩層及邊坡東側的砂泥岩互層，平均分布於地表下深度 10.0 m 以下。

礫岩層主要為膠結良好之礫岩夾砂岩，沉積物礫徑肉眼可辨，平均層理 20° ~ 30° 之間。而砂泥岩互層主要為灰色塊狀泥岩或粉砂岩所組成，不易有明顯層理，同於鑽探中發現剪裂帶與岩層擾動，整體相對破碎。依據上述調查結果，繪製地質剖面詳圖 7 及圖 8 [2]。

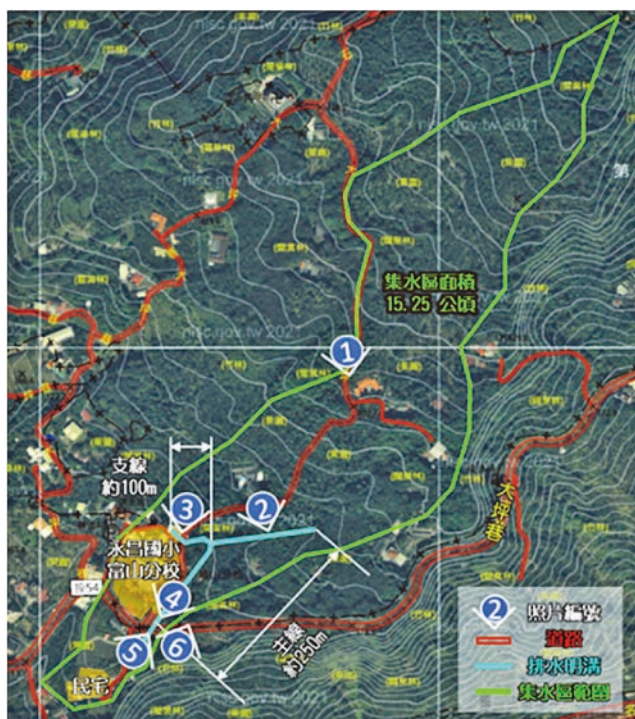
圖 9 工址上方集水區範圍調查位置

經為了解坡面滲水及排水問題，進行工址上游集水區水文調查，並以 1/5,000 像片基本圖沿著等高線繪製集水區範圍（約有 15.25 公頃）如圖 9。本工址係沿永昌國小東側旁道路及前方道路（大坪巷）進行調查，確認集水區範圍及排水路現況，調查位置編號及現況相片與說明如圖 10，調查結果說明如下：

1. 上游集水區多以乾砌石構築平台栽種雜林或果園，沿路側溝為淺溝，溝內淤滿落葉。
2. 排水明溝主線，三面乾砌塊石，寬約 1.3 m × 高約 1 m，排水坡度約 8%，乾砌塊石易有入滲情形。
3. 排水明溝支線，三面乾砌塊石，寬約 0.8 m × 高約 0.6 m，並有破損情形，易有較大量入滲情形。
4. 末端乾砌塊石排水明溝不明顯，已被雜草與雜物覆蓋。

5. 道路（大坪巷）過路箱涵，寬、高各約 1.5 m，無明顯破損情形。
6. 道路（大坪巷）道路側溝，發現多處裂縫。
