# 水之養命 — 自來水管網之 省力化及延壽維管新思維

范煥英／臺北自來水事業處工程總隊總隊長

李順敏／台灣世曦工程顧問股份有限公司資深協理

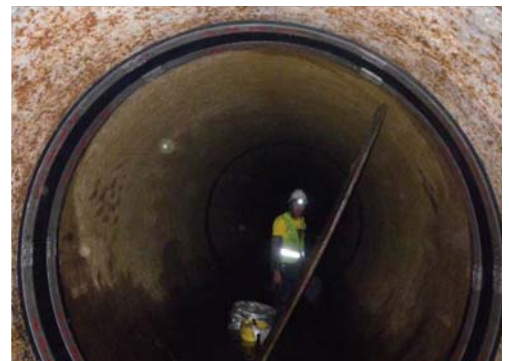
圖 6 2500 mm 內套環完成

此法為北水處目前最廣運用之幹管維護修復方式，幹管可修復口徑最小為 700 mm，北水處之清一幹線（與清二幹線互為備援管線），於 73 完工啟用至今已近 30 年，此幹管徑自最上游淨水廠出口端之 3,400 mm 出水管接至下游配水池端 1000 mm 進水管，此區段長達 3,500 m，藉由沿線排氣閥人孔進入管內利用高壓噴水槍洗清管壁深褐色管垢（圖 5），再檢視接頭及管身有無異常，並逐一量測接頭間隙；檢視此區段之預力混凝土管（PCCP）及延性鑄鐵管段（DIP），局部管段發現包括 2,500 mm-3 處及 1,000 mm-4 處之接頭異常且具漏水之虞。修復方式后經評估后採內套環修復補強（圖 6）。

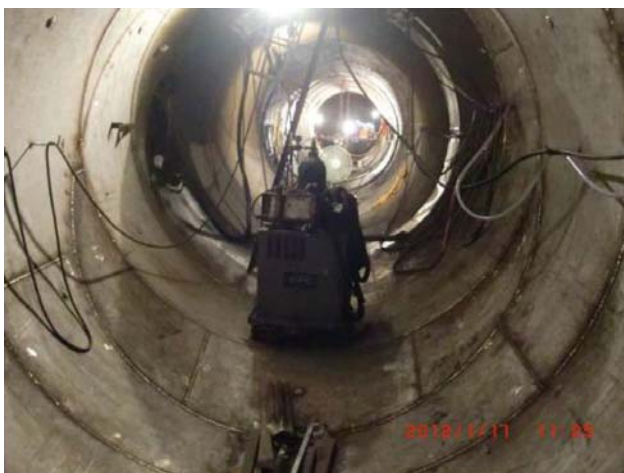
圖 8 鋼襯板補強施工

因北水處清一幹線上游隧道段壁體曾有明顯滲漏情況，該管段先前曾採用玻璃纖維 FRP 塊狀補丁方式及鋼襯板結構修補管壁，經多年後檢視，部分修復板有整塊剝離壁面而遭水流沖至下游卡住閘類造成維護問題。後續隧道段之檢修設計採內套鋼襯板之工法補強修復（圖 7），此法係採塗覆環氧樹脂之鋼板（厚度 10 mm）或不鏽鋼板於大口徑輸水幹管內焊接組合成連續性之內套管，屬剛性修復方式，鋼襯內套管與舊管內壁間隙採無收縮水泥填補，內套管二端採膨脹螺栓穿孔環狀加固固定，避免補強板與舊管間之錯動或脫離，長度較短管段則採 SUS304 不銹鋼卷（圖 8），此工法較適用於幹管口徑大於 2,000 mm 有鋼筋混凝土襯砌或管壁較厚之隧道結構型式輸水管段。

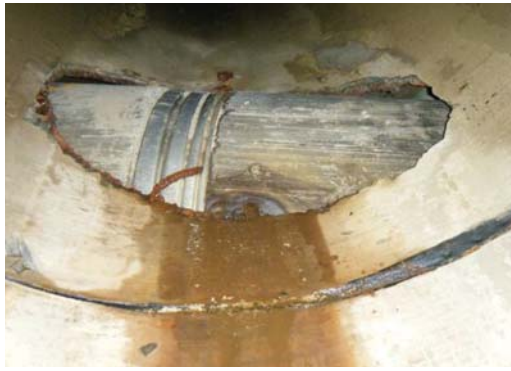
圖 9 管身遭污水管橫向穿破

北水處位於新店寶慶街之供水幹管係以推進工法穿越路口之 RCP 內穿 1,000 mm DIP 管段，作為備援管線暫未通水，經管內檢視結果發現管身破損嚴重，有遭污水下水道推進掘進機頭穿破（如圖 9）問題，因管段為推進段深度極深且上方為重要幹道無法以明挖方式補強。經評估，破損管段以就地保護原則採內套環及鋼襯板工法修復，此法係以不銹鋼板內襯包覆破損處，並於二端點處以內套環加固止水（如圖 10），補強施工主要係利用鄰近既有排氣閘人孔進出吊運人員、物料及機具，由於施工人員位於管徑 1,000 mm 之狹小局限空間內進行鋼襯板運輸及銲接組合，銲接作業會產生大量有害氣體，故管內通風排氣等勞安措施均作嚴格要求及落實。

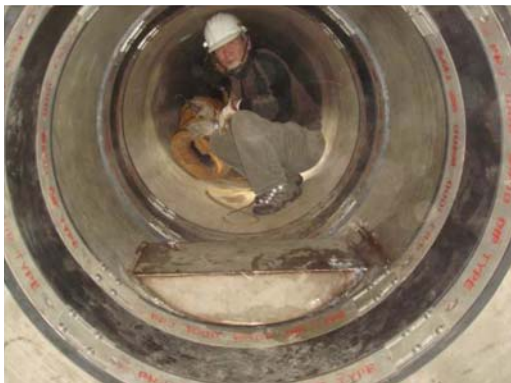
圖 10 鋼視板及內套環之組合

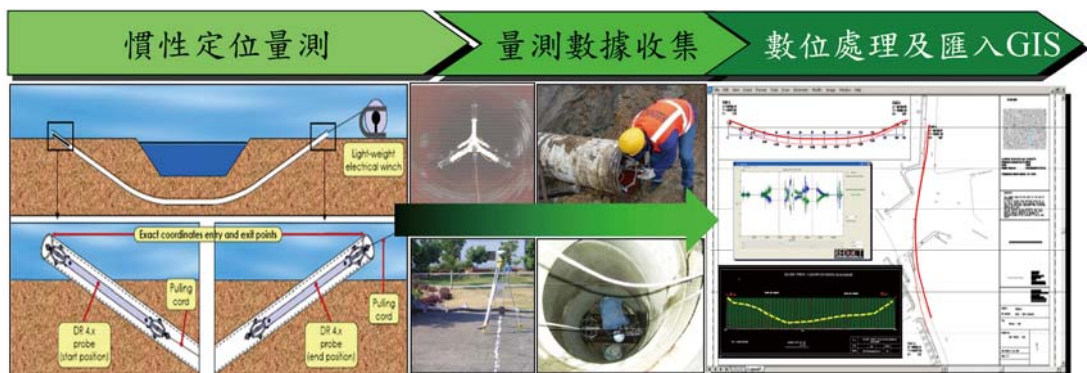
圖 18 GRP5000 影像掃描及管線陀螺定位儀 (引自宏遠及佑益測量公司資料)

地下管線系統有營運時段與斷水時限限制，輸水幹管傳統係以人為目視方式進行檢測調查記錄，此不僅耗時且所獲得之調查成果記錄易有疏漏。考慮縮短檢測時間、減少調查疏漏、提高效率精度、及降低營運衝擊等維護管理需求。一定管徑（2.5 m 以上較佳）之混凝土襯砌型式輸水隧道，可比照鐵路、捷運系統之利用雷射或光源攝像（配合光源）全周面掃描系統（如 GRP5000、TS360、CDS、LTSS 等）進行連續之電子化影像記錄，所得之裂縫、滲漏水等異狀檢測成果可以電子化資料庫方式建置，供生命週期內隧道異狀變化比對、安全評估研判及維修補強之參考依據。

另鑑於國內管線常因圖資不明致施工挖掘遭破壞而衍生二次災損，為利管線管理及避免影響，管線位置定位（Pipeline Mapping）及配合 GIS 資料庫建置有其必要，此可利用陀螺儀定位原理之慣性定位儀施測，此於舊管線或完工後之新設管線（直徑約 5 ~ 80 cm）進行 X、Y、Z 座標量測定位（50 m 長之量測誤差約 3.75 cm），可供日後道路現場挖掘精確辨識參考或管線衝突之管理檢討。（詳圖 18）
