都市維生管線之維護及管理 — 以下水道為例

陳賜賢／中華民國水利技師公會榮譽理事長

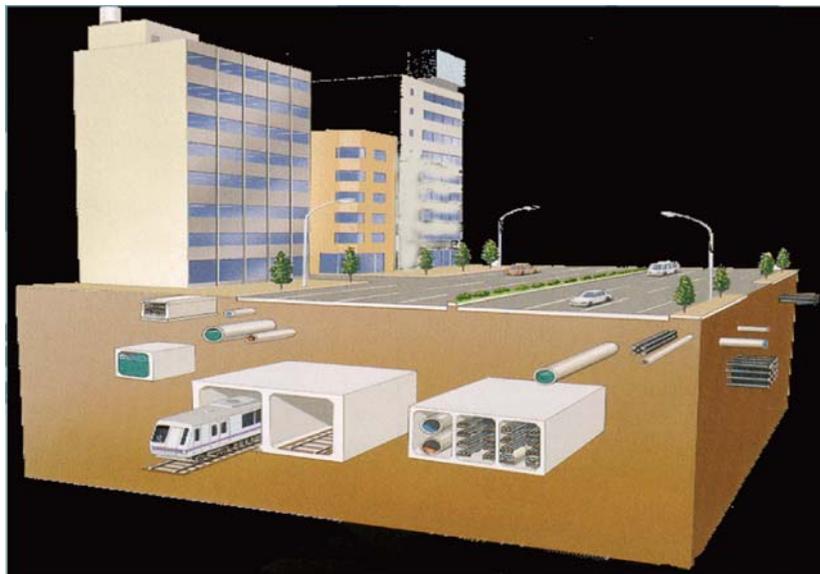
圖 1 複雜之都市地下維生管線系統 [4]
(1 km 長的道路約有 36 km 長的地下設施)

都市地下維生管線系統（Lifeline）為維繫一般居民生活之基礎設施，都市化程度越高之城市對其依賴性愈高；依據日本國土交通省的統計調查結果，每 1 km 長的國道便有 30 ~ 35 km 長的地下設施，在市區內，稠密程度更甚。地下設施繁多，除了常見的給水管道、能源管道、交通管道、通訊管道及視訊網路等逾 20 種，而電訊線路便有近 10 種；因此一但發生災害，若無完整管理系統，恐足以危害都市生活功能及其安全。

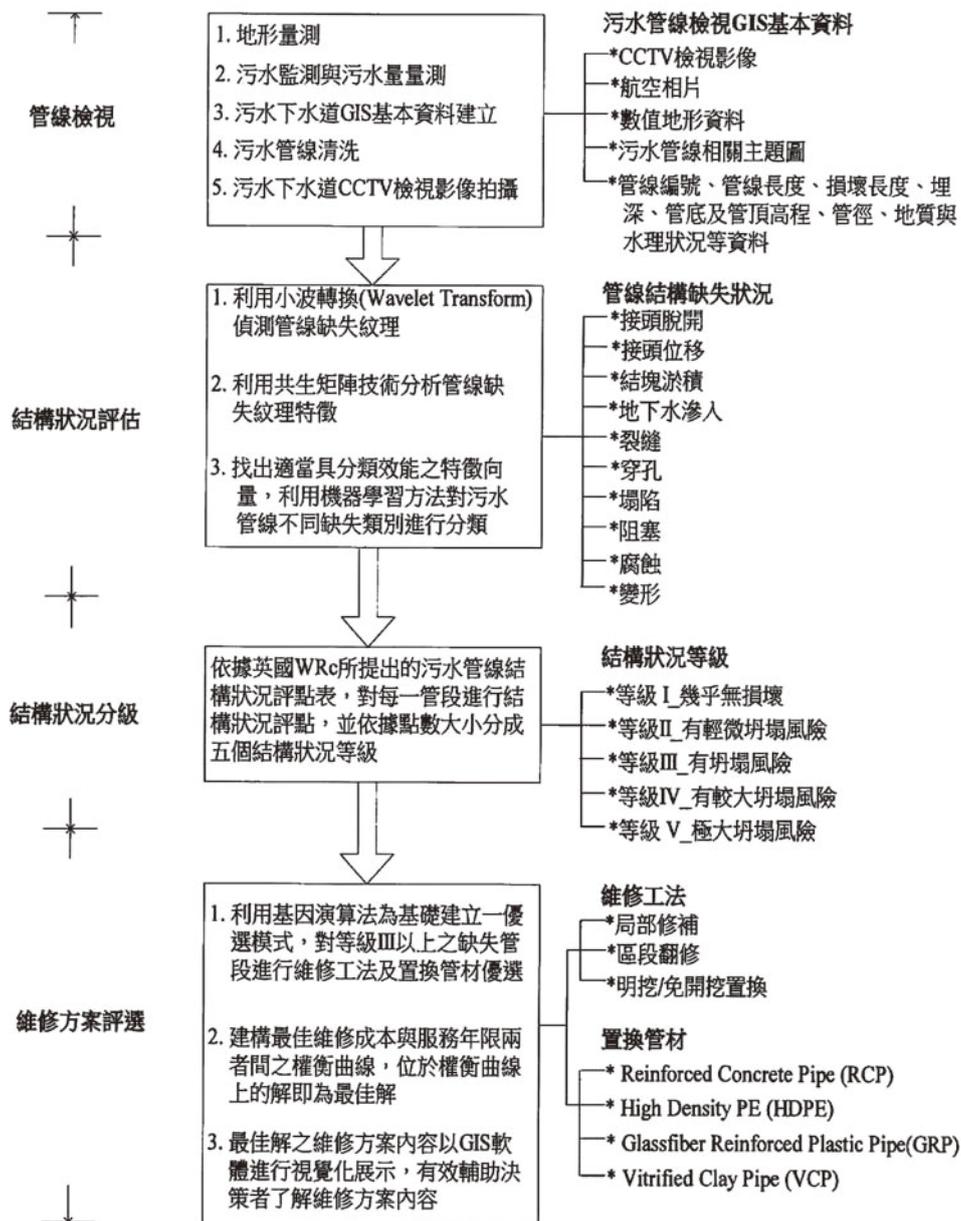
圖 2 污水下水道管線維護管理作業流程

臺灣地區隨著社會之進步與發展，污水下水道已列入重大國家建設項目之一，完整之污水下水道維護工程包含：管道清理作業、管線結構之內外檢測、對管線缺失進行診斷、修繕方式及費用估算等，如圖 2 所示。

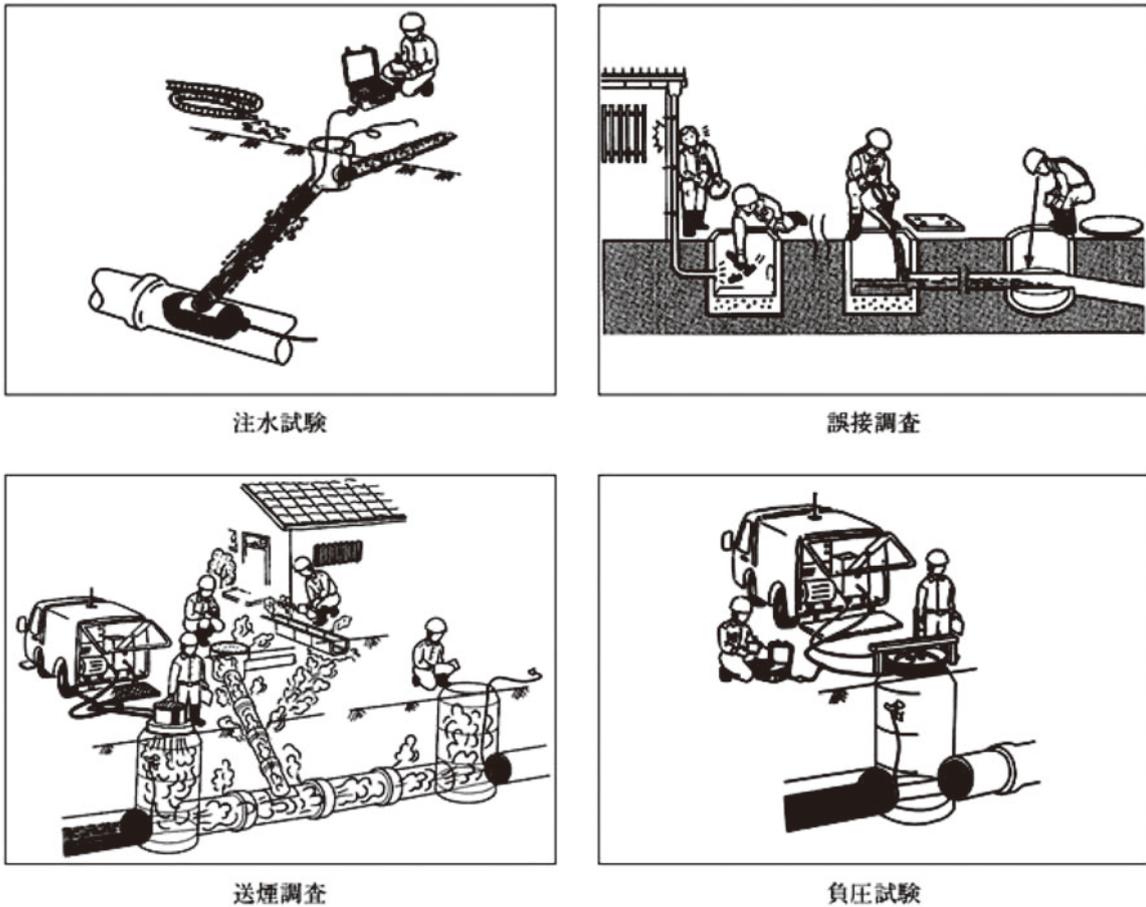
圖 3 管線之注水試驗、誤接調查、送煙調查及負壓試驗示意圖

形、土地使用等圖資及紀錄管線長度、管徑、埋設深度、排水坡度、高程等管線基本資料。一般污水管線檢視包括管線內部結構狀況及外部基礎檢視。內部結構狀況檢測主要在調查由暴雨沖蝕、樹根入侵、黏土收縮，以及其他不穩定因素所造成管內壁缺失狀況，如裂縫、穿孔、變形、塌陷、接頭移位、表面沖蝕、滲入、阻塞、結垢等，作為擬訂適當維修方式之依據。管線調查方式包括管線注水試驗、誤接調查、送煙試驗與負壓試驗等，如圖 3 所示。

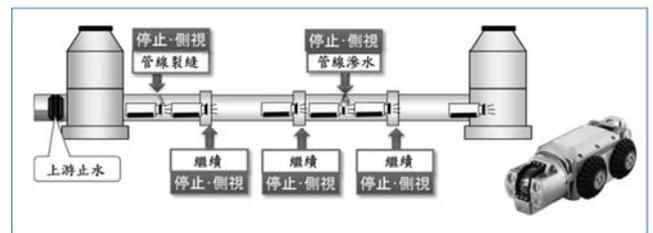
圖 4 管線之 TV 檢視及探查方法示意圖

目前以使用閉路電視 (CCTV) 逐段檢查管內狀況並錄影存證為主要技術。至於直徑 1,200 mm 以上之污水管線，則由現場作業人員攜帶錄影設備，進行縱走檢視，並在各接頭處進行環攝，以確認管線狀況。管線裂縫與滲水之 TV 檢視及探測方法如圖 4 所示，該方式係將閉路電視 (CCTV) 置於管道內，通過在地面上之監視器，觀察下水道破損、裂縫、浸漏、連接管之狀態，將其作為資料收錄在儲存設備上。惟 CCTV 在管線通水情況下無法進行檢視，因此，須先清洗下水道系統，並須將檢視之管段以另一暫代管段輸水後，再行檢視。

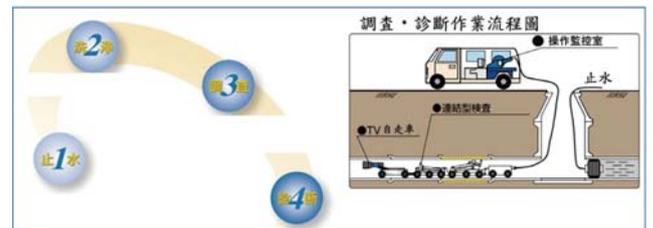
圖 5 管線調查及診斷作業流程

管線調查及診斷作業流程如圖 5，管線清理及檢視作業流程如圖 6 所示，主要工作包括：確定工作範圍、開啟人孔蓋、人孔內送風、檢測人孔內氣體、CCTV 自走車調校、自走車安置入管及系統設定、自走車操作及管內拍攝、影像品質確認、確認 CCTV 影像是否可供診斷等。

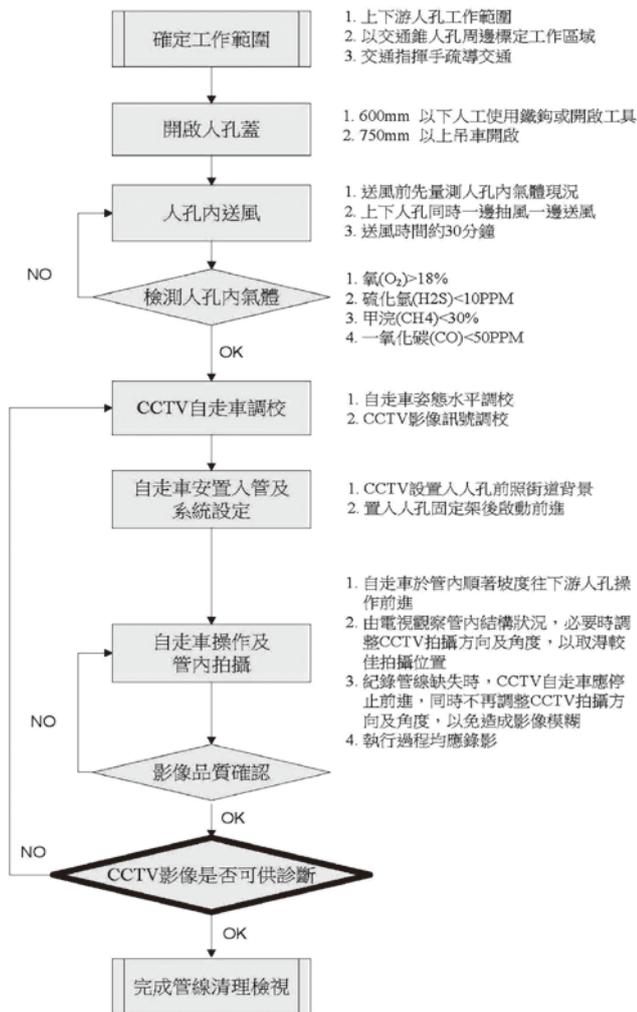
圖 6 管線檢視流程

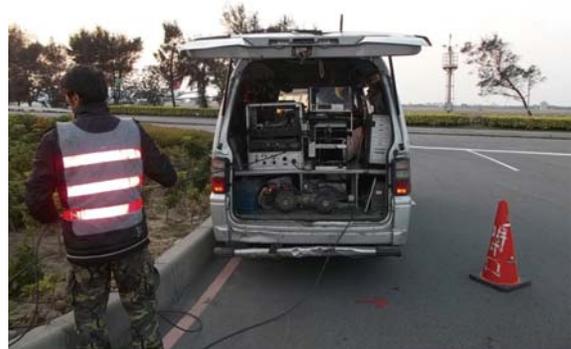
圖 7 CCTV 檢視車外觀

CCTV 開始進行拍攝時，管內雜物將全部清除。清理完成後，進行錄影存證，拍攝時，將人孔週邊背景納入，並從設備安置在檢測管口處直到完成整個檢視過程為止，進行連續拍攝。管線內之水流不得超過管徑百分之五（管線沉陷部份及漏水等除外）。於拍攝過程，不良處之位置、管材、管徑、街頭號數、檢查日期及不良情形等資料將輸入電腦螢幕，並記錄在錄影帶上且將拍照管線缺失存憑；有關 CCTV 檢視車作業情形，如圖 7 與 8。CCTV 自走車操作作業程序如下：

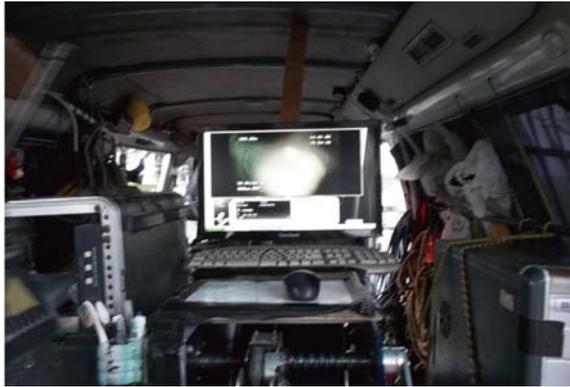
圖 8 CCTV 檢視車內部

- (1) 將閉錄電視攝影車停在適當位置，打開警示燈及擺放交通錐。
- (2) 啟動發電機，發動後約 5 分鐘讓電流、電壓平穩後，再行開啟各項設備開關。
- (3) 依序開啟電源總開關
- (4) 穩壓器儀表設定至額定電壓 110V。
- (5) 開啟錄放影機電源（以錄影方式將管道內部檢查結果記錄下來，作為下一階段之規劃設計依據）。
- (6) 開啟控制盤及監視器開關（控制盤：用以控制閉錄電視攝影機前進、後退、調整鏡頭光圈、焦距、直視及側視 360 度；監視器：可同步顯示管內狀況；鍵盤：隨時輸入各項資訊及記錄於影帶中）。

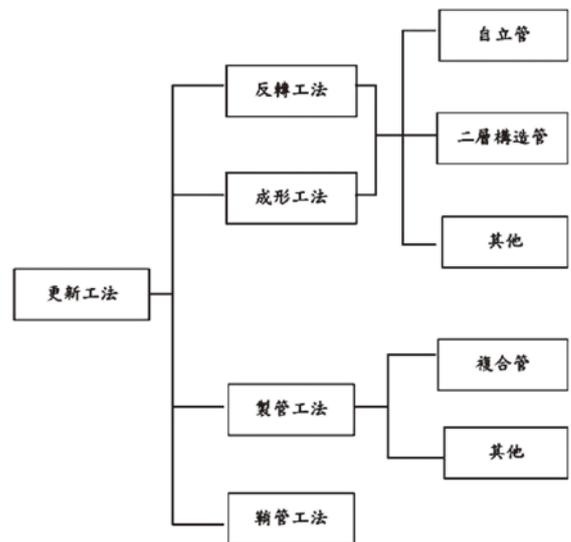
圖 9 污水下水道管線更新工法分類

依據日本下水道協會「管更新之指導(案)」，污水下水道管線更新工法包括反轉工法、成形工法、製管工法、鞣管工法，其分類如圖 9。根據管線攝影調查結果，對管線診斷、評估及提出更新建議之流程如圖 10 所示。自走式攝影機調查判斷基準如表 2 所示，管線改良必要性之判定基準如表 3 所示。

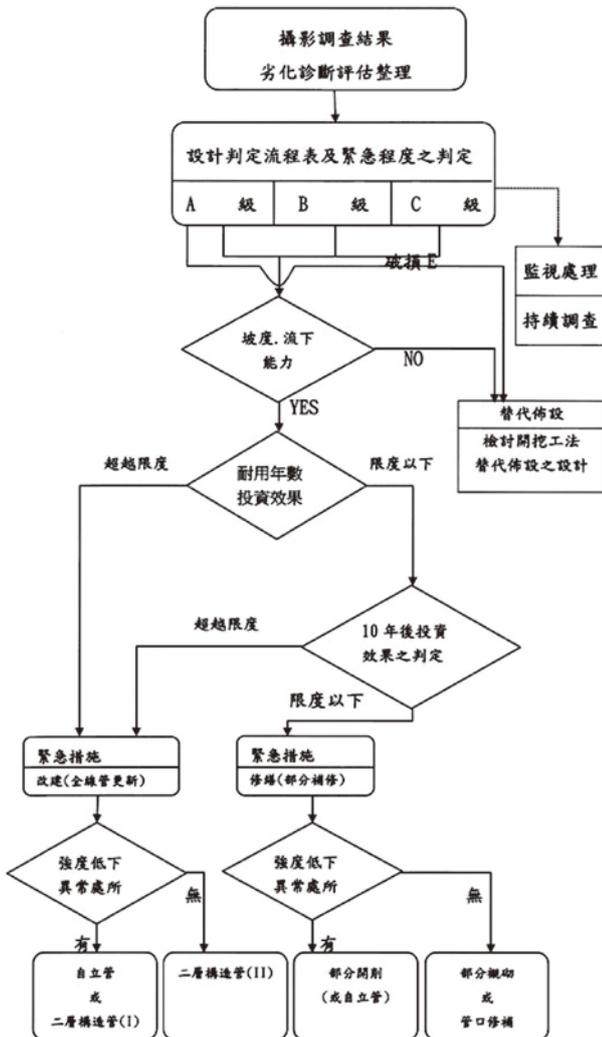
圖 10 管線攝影調查結果評估及更新建議之流程

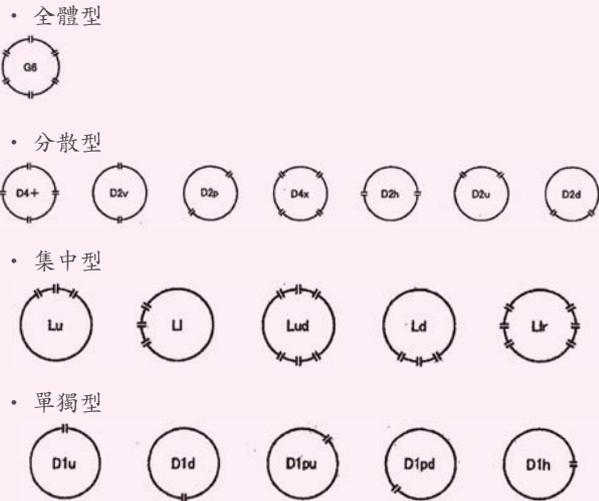
圖 11 既有管線損傷型態之分類 (一)

(1) 二層構造管之適用損傷型態 (如圖 11)

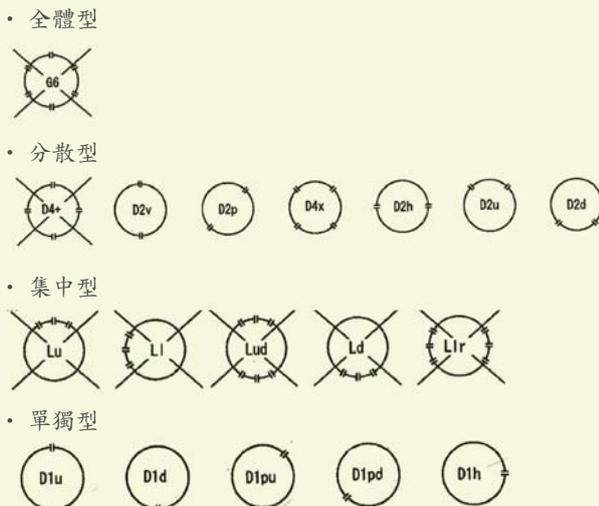
圖 12 既有管損傷型態之分類 (二)

(2) 二層構造管設計之適用性判定 (如圖 12)

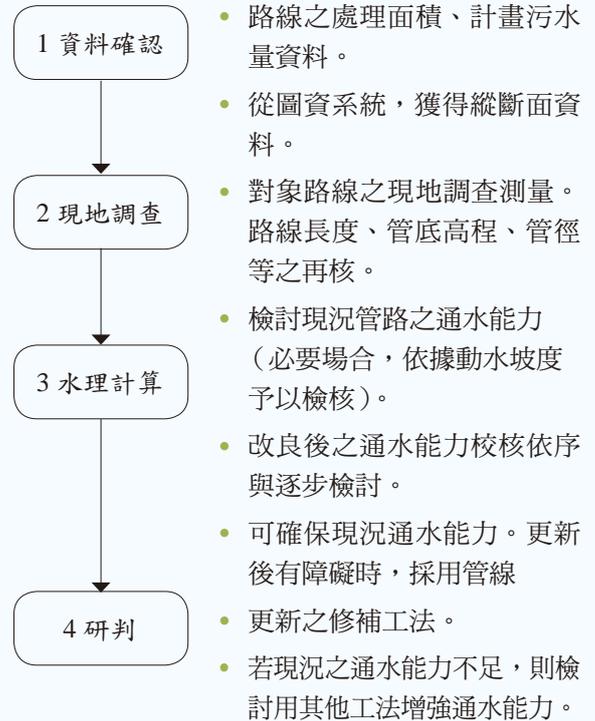
(3) 通水能力之檢討流程

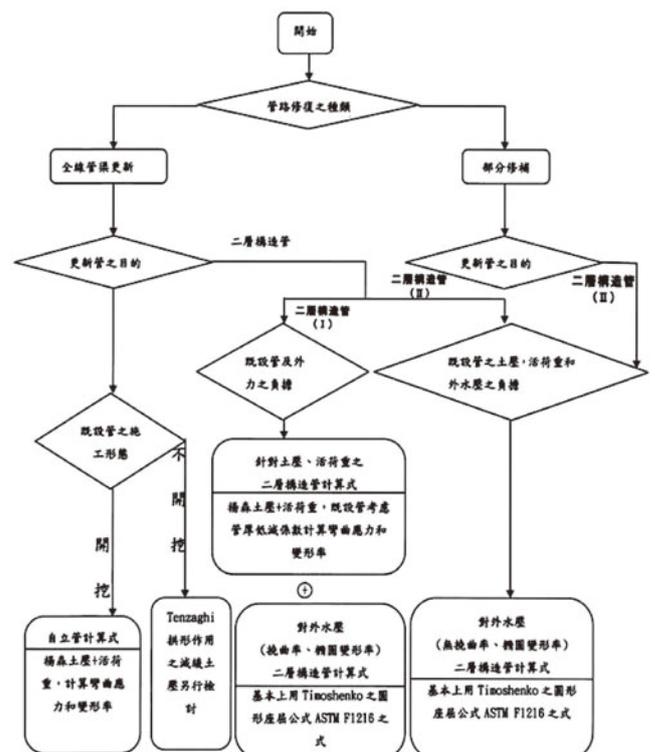
圖 13 更新管線之結構計算流程

小管徑之場合，更新管之結構計算依照圖 13 之流程。

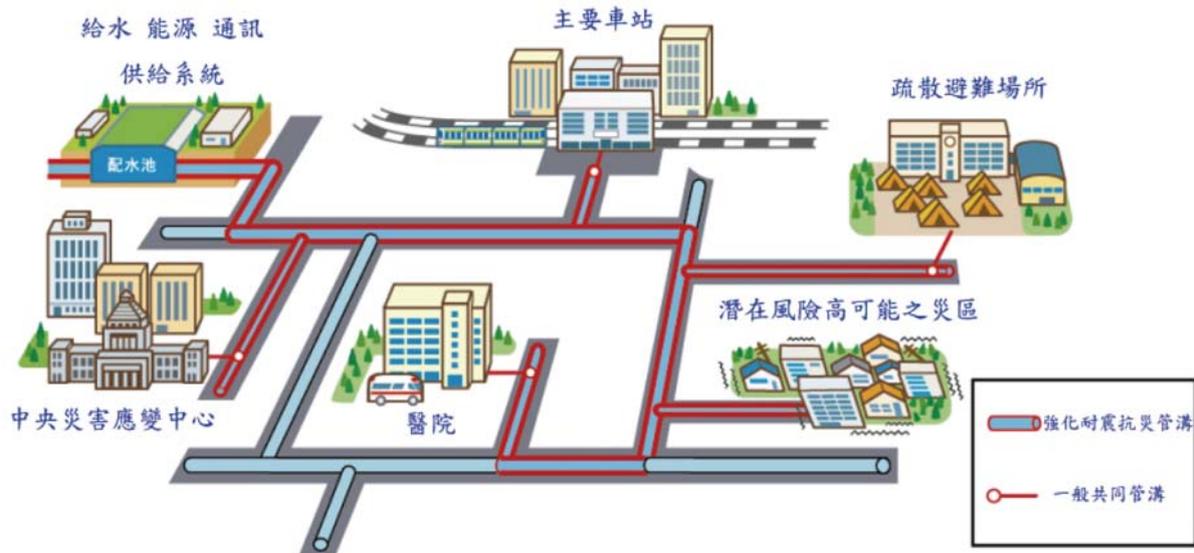
圖 14 地下維生管線之未來管理方向 — 強化重要設施供給系統 [3]
