# 潛在 大規模崩塌 分級方法學 初步研擬

## The Study of Potential Large-Scale Landslide Grading Method

近年來由於氣候變遷及降雨集中，造成大規模崩塌災害不斷，尤其是2009年莫拉克颱風導致的小林村大規模崩塌，造成巨大生命財產損失。為了解大規模崩塌之分布，經濟部地質調查及礦業管理中心在全臺灣已判釋出2,500處潛在大規模崩塌。本研究蒐集國外大規模崩塌分級方法，研擬出適合於臺灣之方法，並定名為「崩塌地形特徵潛勢分級表」。本文以南投縣境內336處潛在大規模崩塌進行實作填表後，共得A、B、C、D級分別為1、29、132及174處。評分較高者集中於力行產業道路，且現場勘查亦發現顯著現生崩塌現象，說明本研究擬定之分級表適用性良好，可以對潛在大規模崩塌正確評分，亦可合理呈現潛在大規模崩塌之潛勢等級。

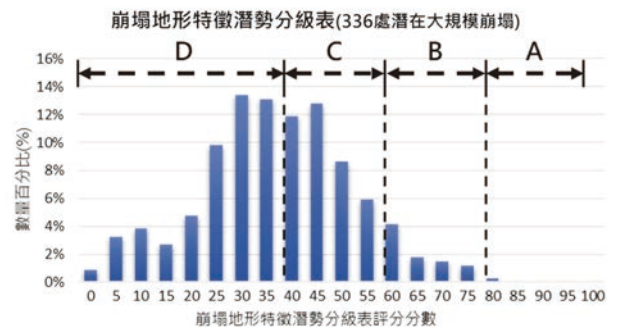
圖 3 潛在大規模崩塌進行崩塌地形特徵分級表實作成果 (336 處)

由圖中可看出，不同分數間距內之潛在大規模崩塌數量很接近鐘形分佈，評分歸類為 A 級之潛在大規模崩塌有 1 處 (佔總數 0.30%)、B 級有 29 處 (佔總數 8.63%)、C 級 132 處 (佔總數 39.29%)、D 級 174 處 (佔總數 51.79%)。詳細各評分之數量百分比如表 5 所示，其中數量最多的為 D 級 30 分與 35 分，其數量分別占 13.39% 與 13.10%，而 A 級僅有 1 處且分數為 80 分。若將 336 處之分級套疊於坡度圖及縣市鄉鎮圖上 (圖 4)，可看出之 336 處潛在大規模崩塌評分為 B 及 C 等級者大多集中於南投縣仁愛鄉力行產業道路，代表力行產業道路沿線之大規模崩塌具有較高之崩塌潛勢，此現象和力行產業道路每逢豪大雨，常發生崩塌導致道路中斷之情形相吻合，也說明本研究所擬定之崩塌地形特徵分級表應用於潛在大規模崩塌之評分及分級成果良好。

本研究目前完成南投縣境內 336 處潛在大規模崩塌之崩塌地形特徵潛勢分級，評分統計成果如圖 3 所示。

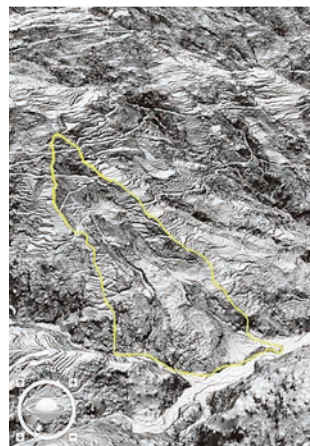
潛在大規模崩塌編號南投縣仁愛鄉 D003 (簡稱南投仁愛 D003), 位於南投縣仁愛鄉翠華村的翠巒聚落附近, 翠巒地區一直是力行產業道路上常常出現道路破壞之位置, 此路段亦於 112 年 1 月方因降雨造成道路中斷。南投仁愛 D003 之光達數值地形陰影圖、套疊崩塌圈繪圖、三維化後之光達數值地形陰影圖 (左視及右視圖)、正射航照圖及地質圖, 如圖 5 至圖 10 所示。比較潛在大規模崩塌南投仁愛 D003 有無套疊崩塌圈繪之光達數值陰影圖, 可清楚看出崩塌兩側線型明顯。而三維化之光達陰影圖, 則可以看出南投仁愛 D003 之主要及次要崩崖明顯且清晰, 崩塌地兩側線型有非常清楚明顯之陷落及段差, 崩塌圈繪內之滑動塊體呈現上半部凹陷, 下半部凸出之典型大規模崩塌滑動現象, 且崩塌堆積量體明顯已滑落堆積至坡趾且突出於河道, 崩塌體內部也可看出多處崩塌滑動及蝕溝發育

圖 7 南投仁愛 D003 三維光達陰影左視圖
