# 由美濃地震看建築及結構的管理制度

# 0206 美濃地震之建築物

# 0206 美濃地震

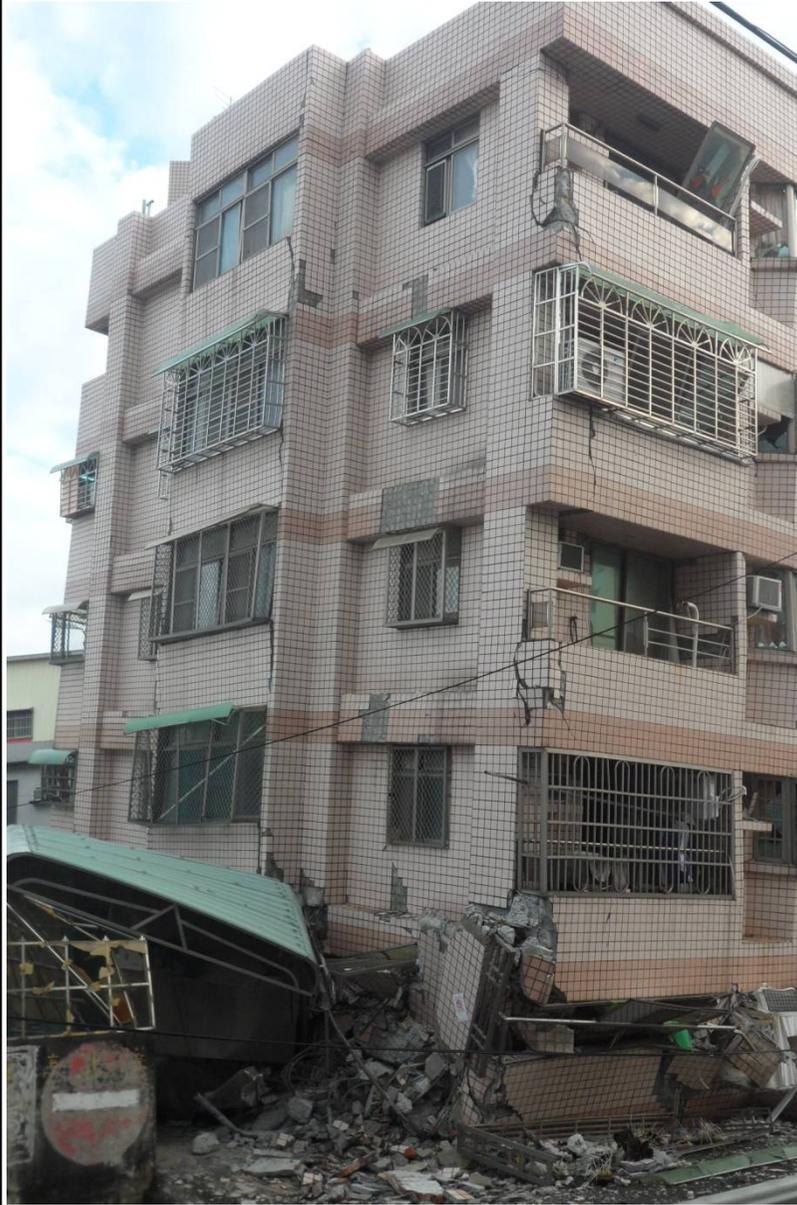
震後

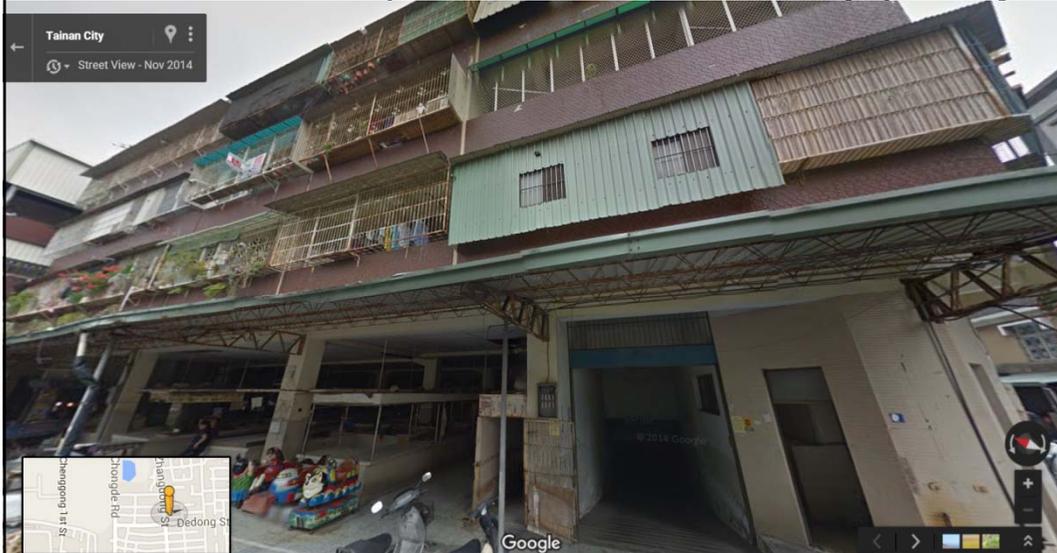
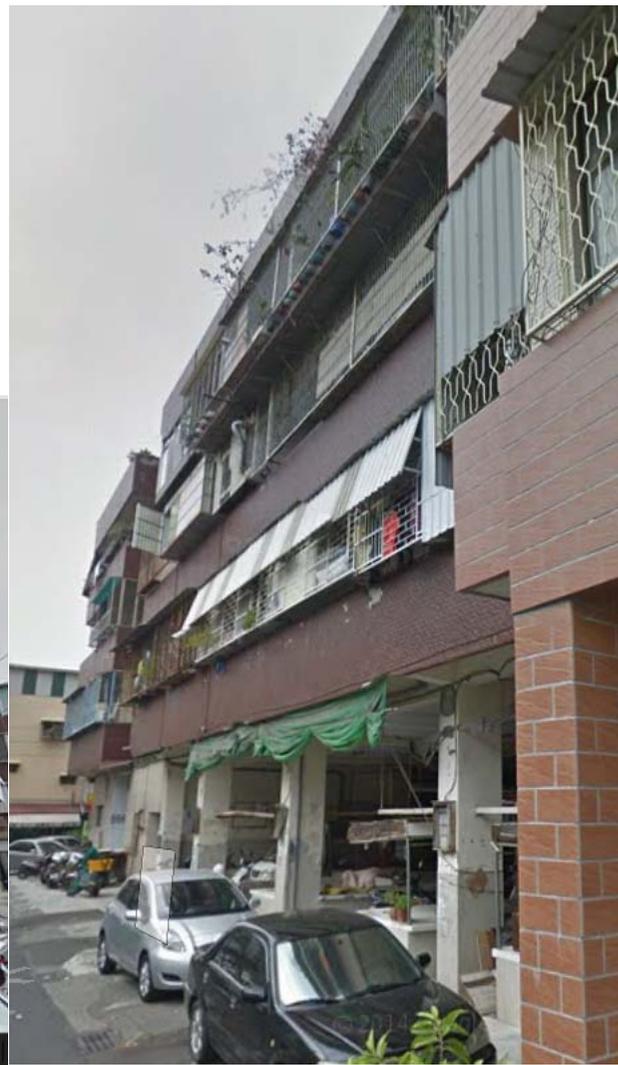
軟弱層

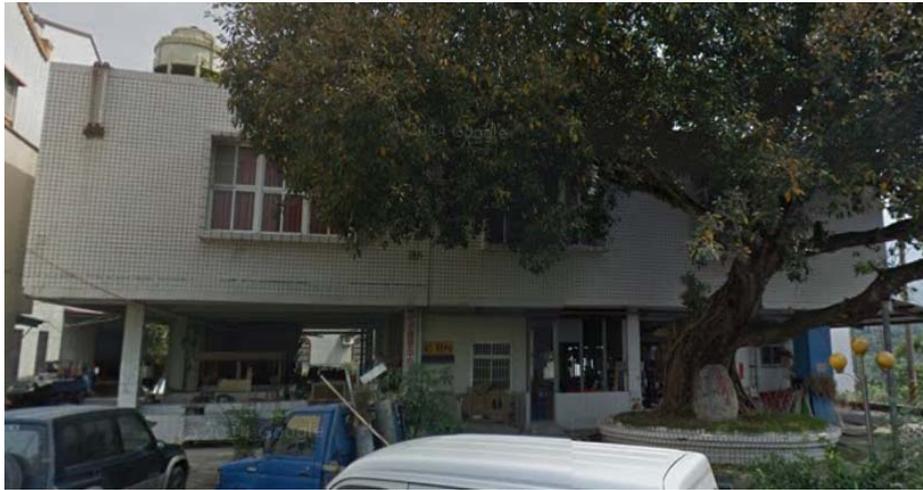
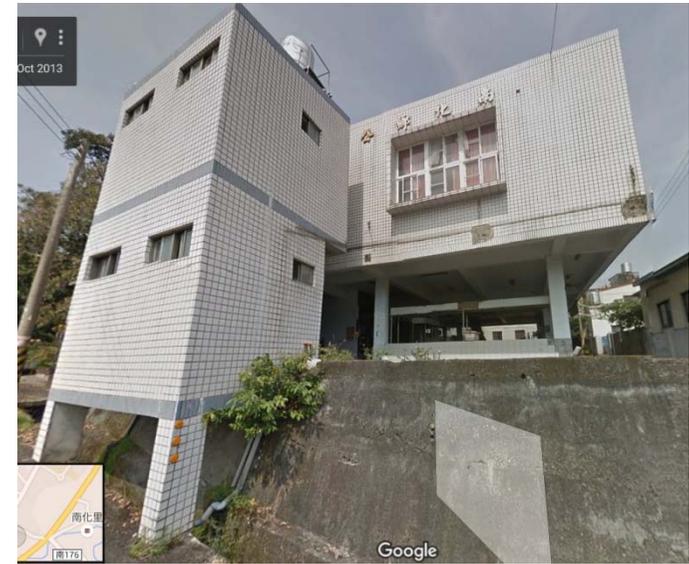
# 南化區公有市場

2層RC 建物

一樓  
軟弱層

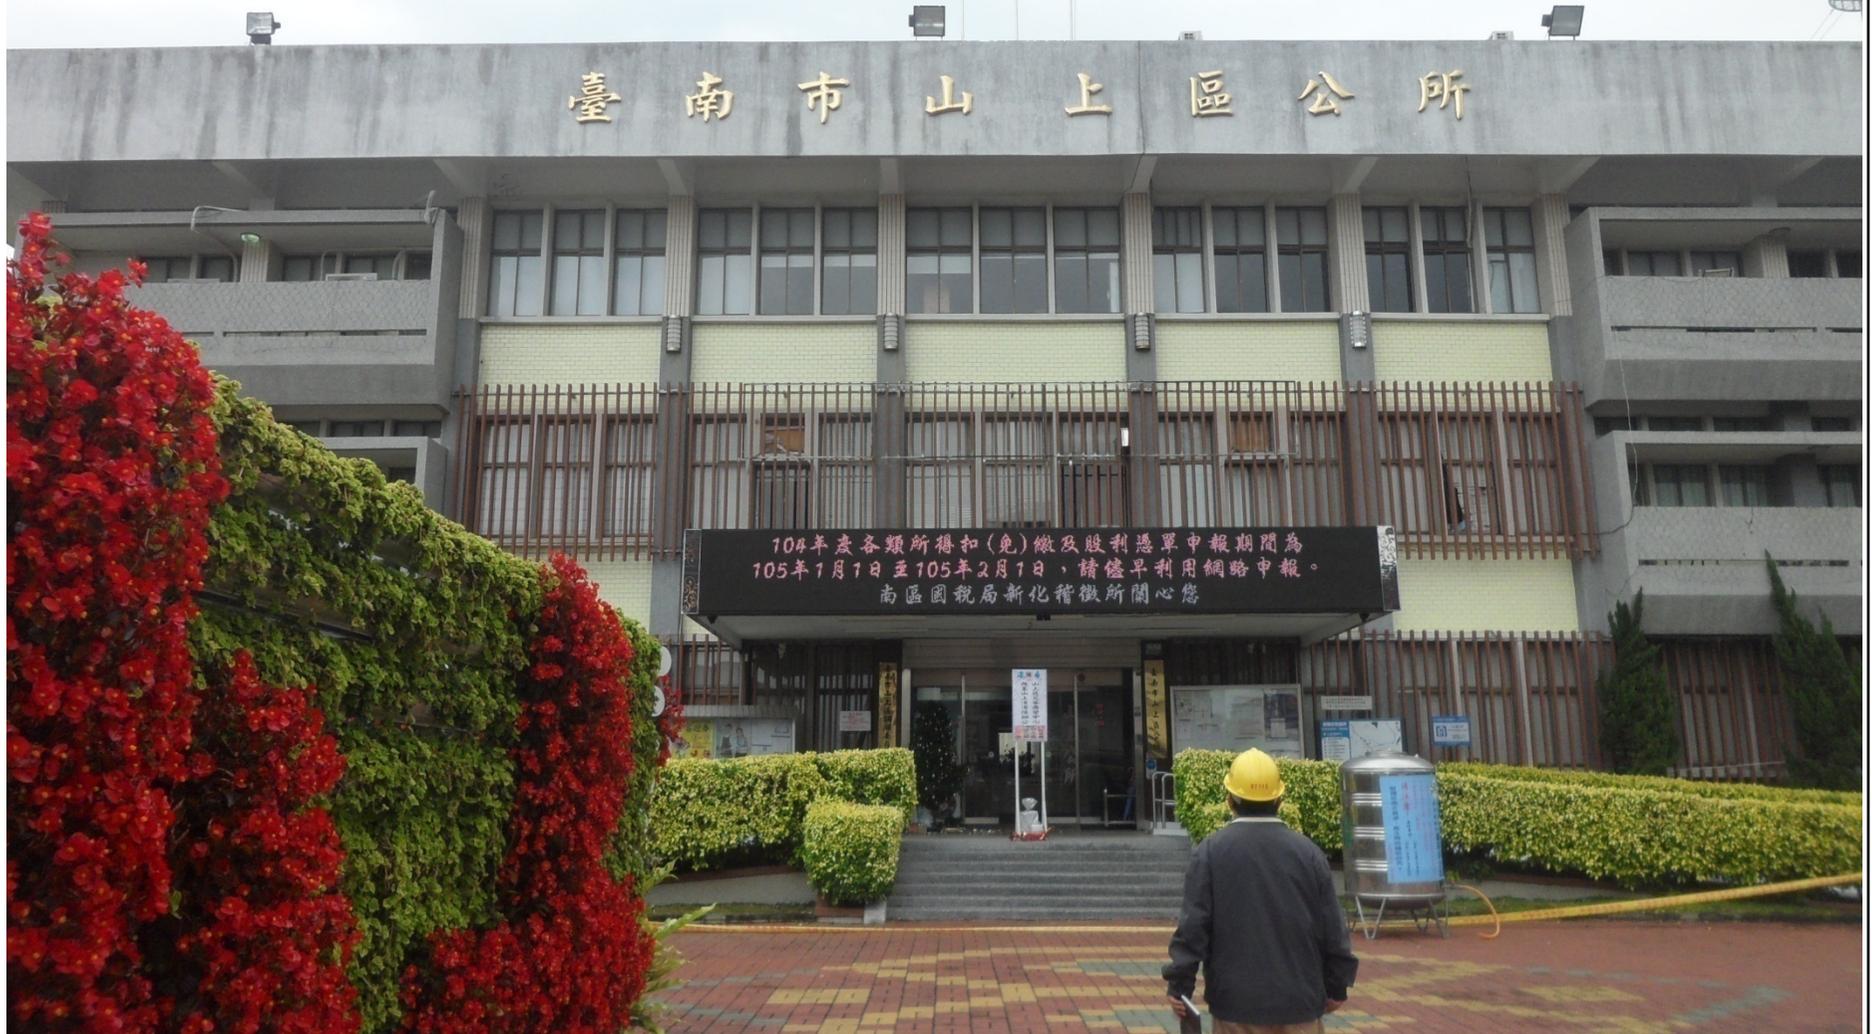
# 山上區區公所

緊急應變中心改至其他大樓

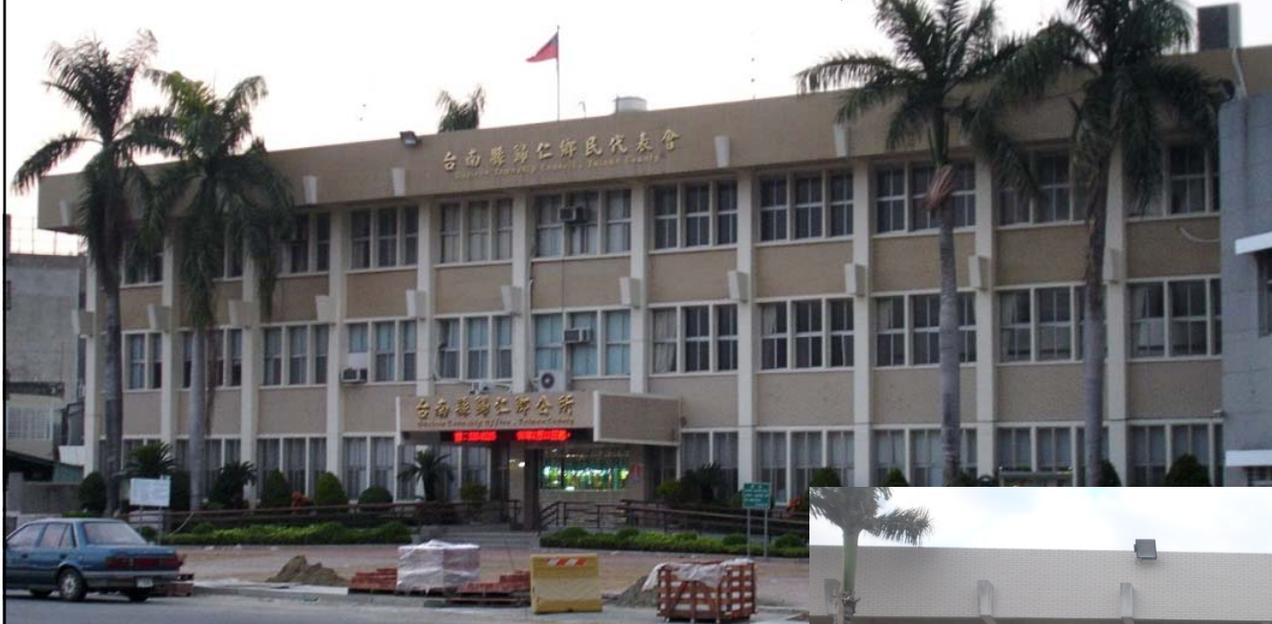
# 歸仁區區公所

無損害  
正常運作  
緊急應變中心

補強前 (Google Map)

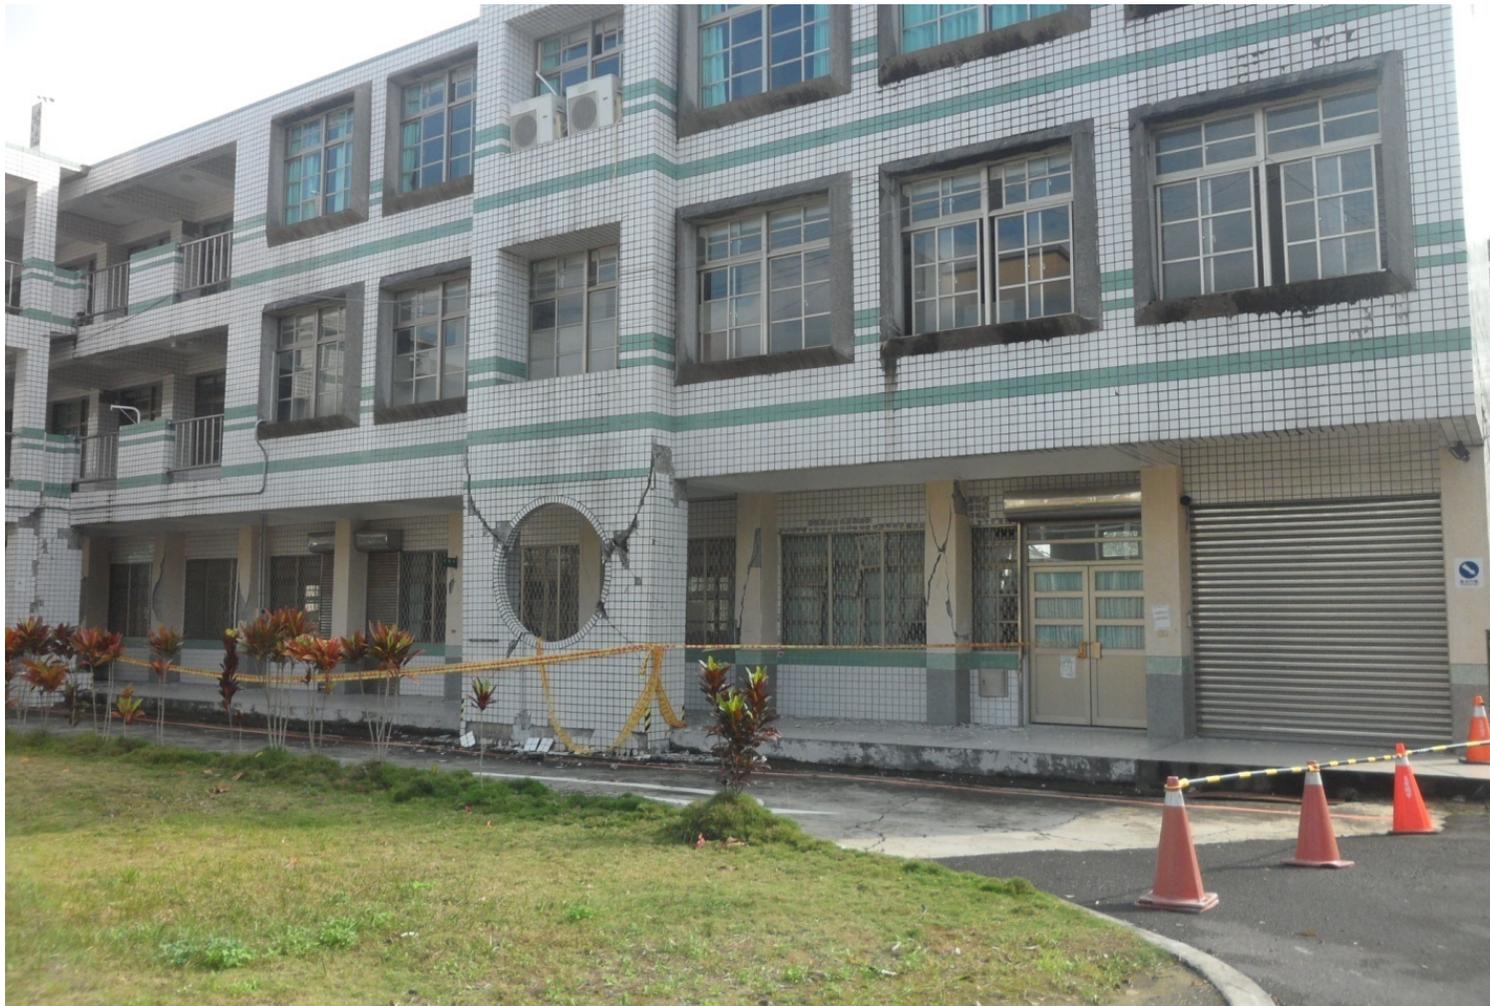
# 玉井國中

專科大樓；3層 RC 建物；1998年

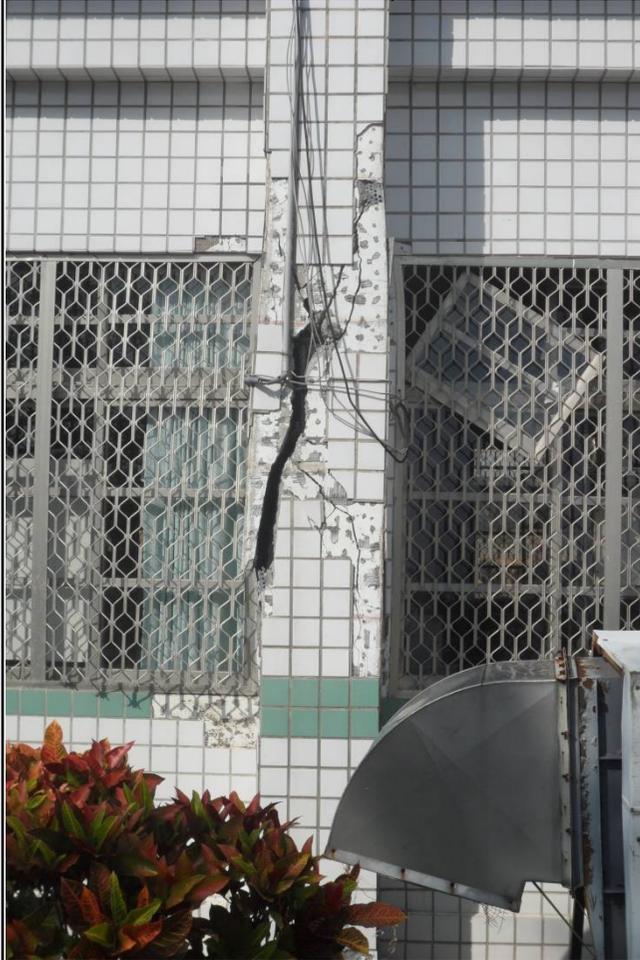
背面

窗台及垂壁共同束制  
開裂

僅窗台東制  
無開裂
