# 花蓮災區建築物及橋梁勘災報告

施忠賢／台南市結構工程技師公會 理事長、施忠賢結構技師事務所 負責人

## 前言

勘災概要

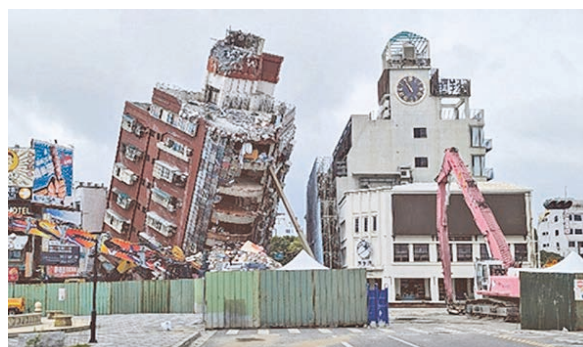
天王星大樓震後南側外觀

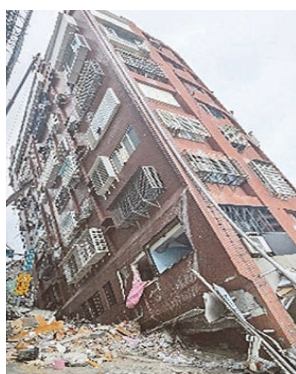
天王星大樓震後東北側外觀

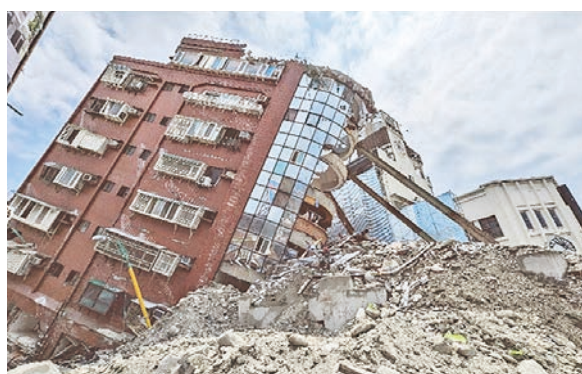
天王星大樓震後西側外觀

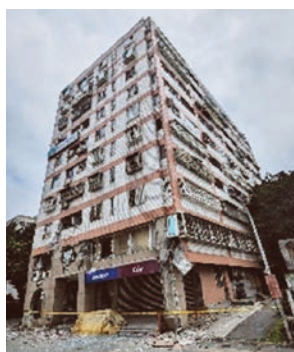
統帥花蓮震後西側外觀

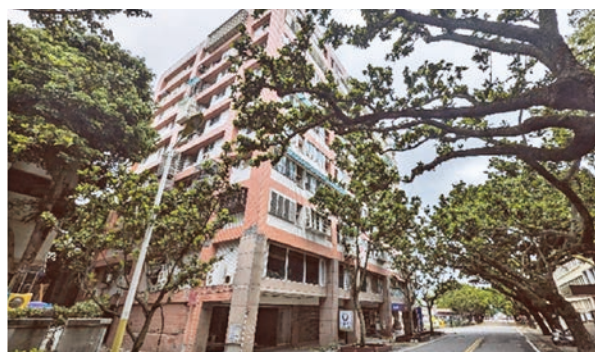
統帥花蓮震後東側外觀

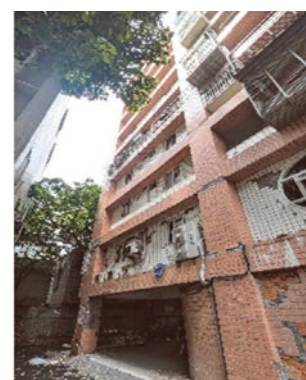
統帥花蓮震後東南側外觀

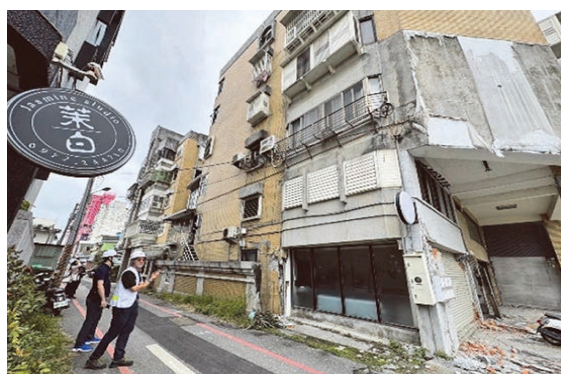
北濱街 6 號民宅震後東北側外觀

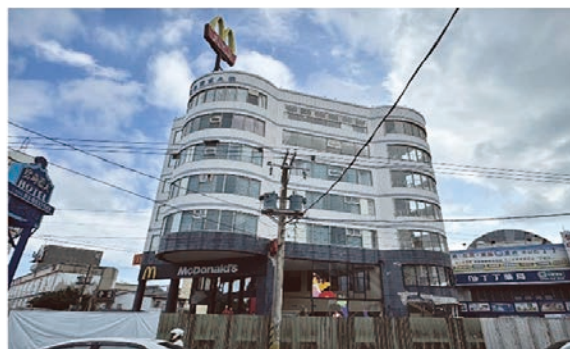
吉安麥當勞震後北側外觀

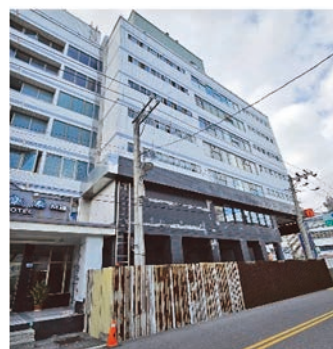
吉安麥當勞震後南側外觀

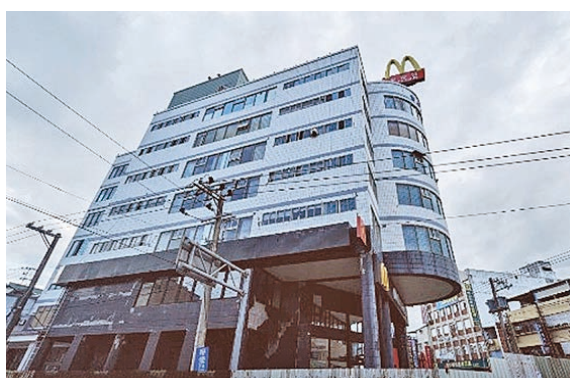
吉安麥當勞震後東南側外觀

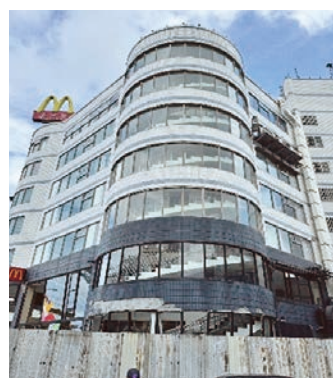
吉安麥當勞震後西北側外觀

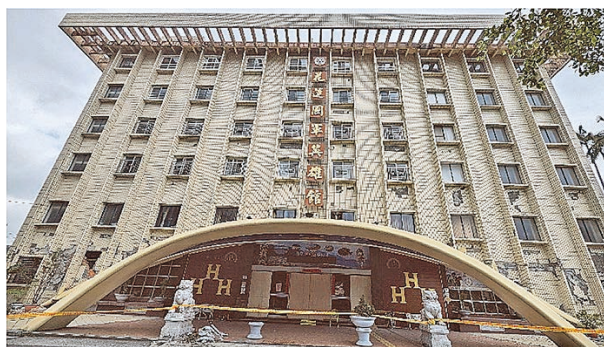
國軍英雄館震後西側外觀

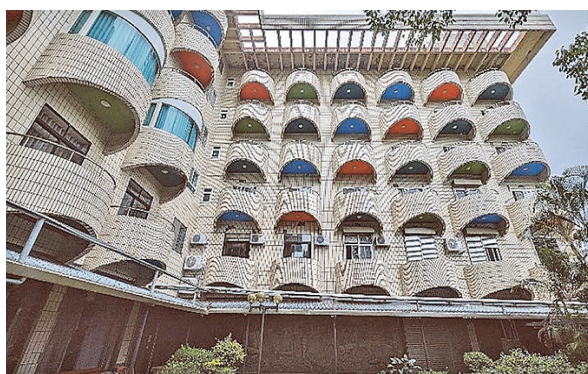
國軍英雄館震後東北側外觀

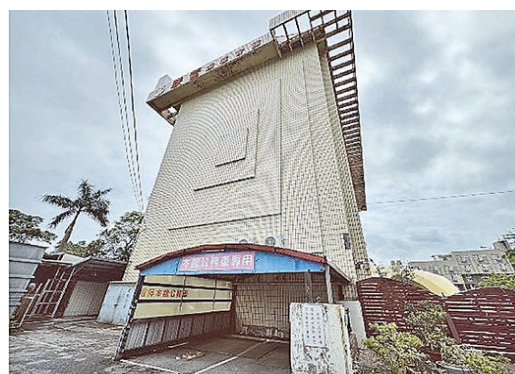
國軍英雄館震後北側外觀

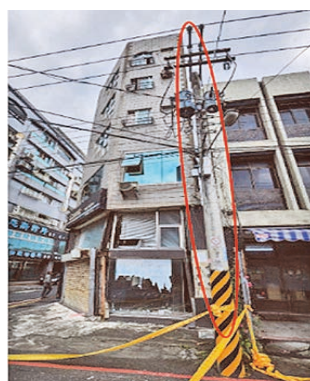
博愛街 52 號民宅震後西南側外觀

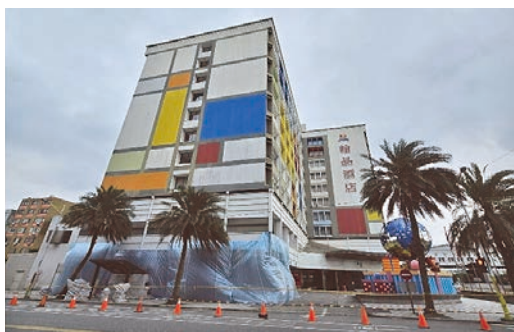
翰品酒店震後西側外觀

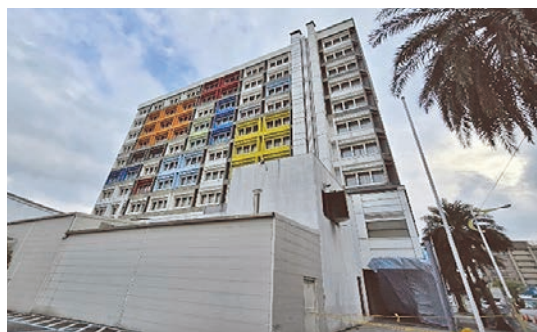
翰品酒店震後北側外觀

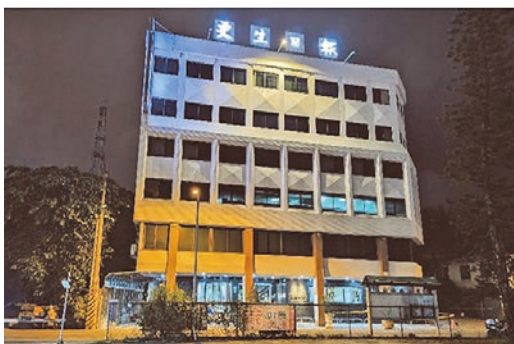
更生日報震後西南側外觀

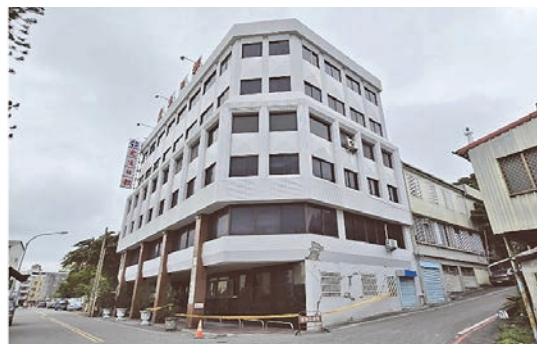
更生日報震後南側外觀

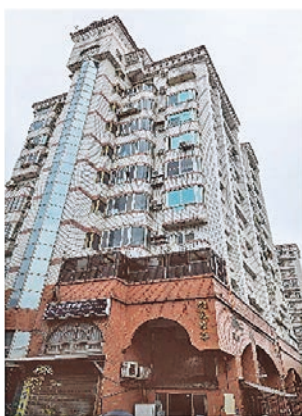
馥邑京華震後北側外觀

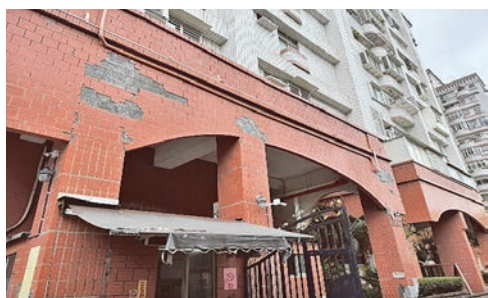
馥邑京華震後西側外觀

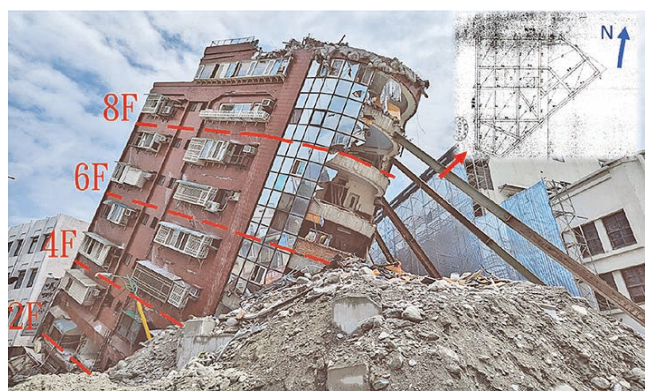
同時因本次南北向地震力震度較大，北側 1F 柱體其柱頂與梁柱接頭受剪力破壞後，混凝土被壓碎後，梁柱接頭主筋受壓力作用而向外挫屈，造成箍筋被撐開甚至斷裂。北側 1F 角柱亦呈現類似先被地震力剪壞後，混凝土被壓碎後柱主筋產生嚴重彎折變形，因地震力往返作用，北側柱體喪失抗拉強度無法發揮拉力穩定建物，且南側柱體也因破壞後無法提供強度支撐上部建物之重量，最後引致建築物向南傾倒（圖 6、圖 7）。

圖 6 天王星大樓樓層線（西南側拍攝）

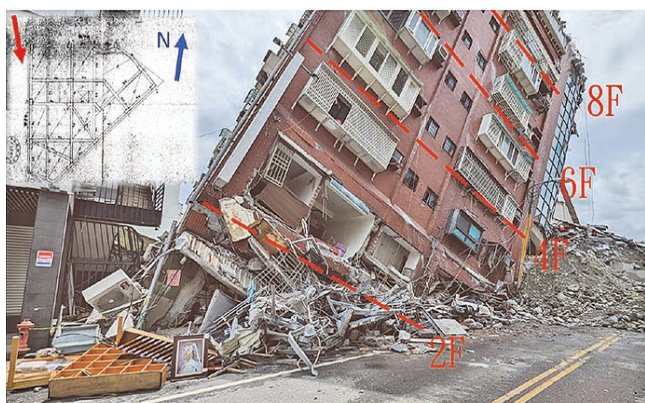
圖 7 天王星大樓南側 1F 壓碎（西北側拍攝）

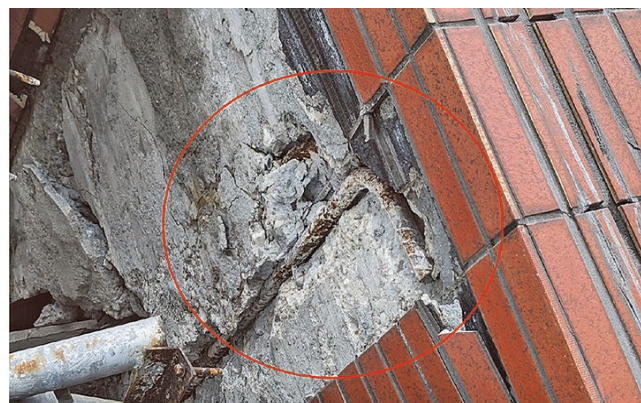
北側 1F 梁柱接頭受剪力破壞後，柱主筋受壓向外挫屈，箍筋有脫開與斷裂現象，也發現主筋彎鉤設置不當，圖 11、圖 12。

圖 11 天王星大樓標準彎鉤不當設置（北側拍攝）

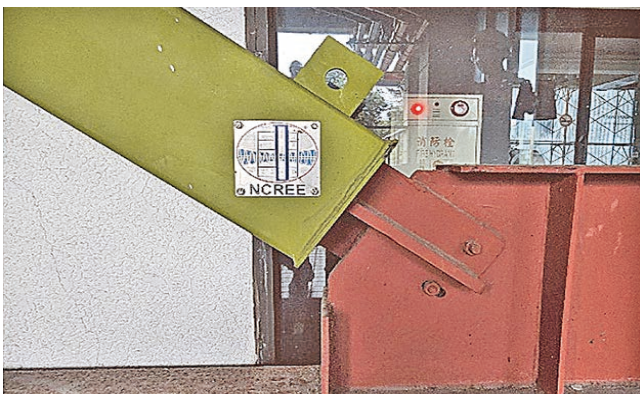
反觀同一街道之建物，無重大損傷，其為地上 6 層飯店且一樓牆量少也具底層挑高特性，因該建物於底層已完成挫屈束制支撐（buckling-restrained brace, BRB「取得國家地震工程研究中心 - 槽接式挫屈束制支撐專利」）補強，形成鮮明對比，如圖 15、圖 16。

圖 16 BRB 150tonf 級單管單核心槽接式挫屈束制支撐  
「國家地震工程研究中心－槽接式挫屈束制支撐專利」

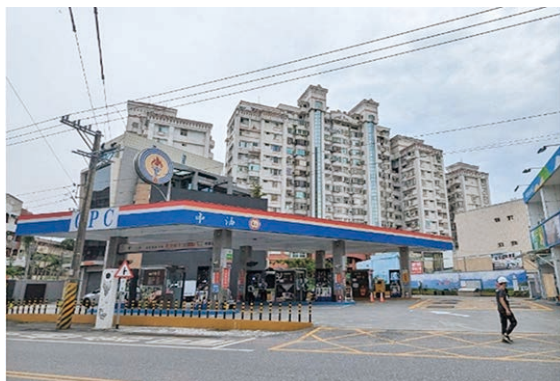
圖 37 鏡邑京華各棟外觀

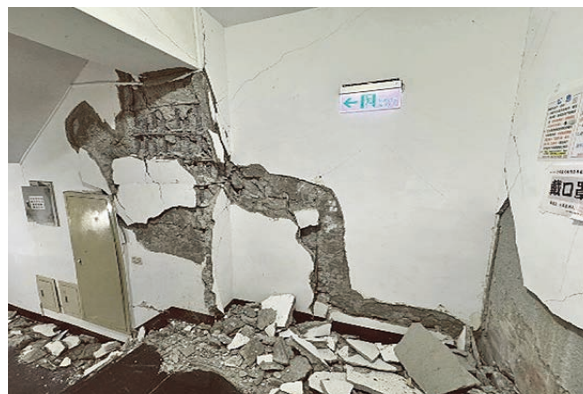
圖 41 鏡邑京華梯間柱體嚴重剝落

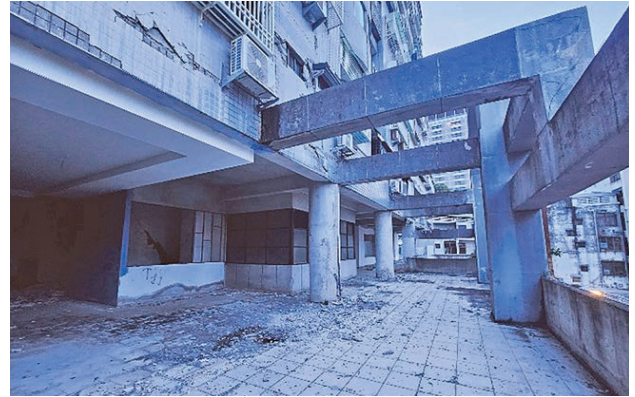
華爾街大樓具外牆 X 型裂縫、RC 牆體水平裂縫，損害之牆面為西北－東南向（南北分量較大）也為該建物之長軸方向（圖 56、圖 57），其損害與此次較大之地表加速度方向（南北向）吻合；如圖 58 及圖 59 所示，為北側外圍柱底端部之損害。華爾街大樓 1、2F 做為市場使用，如圖 60 所示，其 3F 以上退縮，3F 又是開放空間，所以 3F 為軟弱層，導致 3F RC 牆損壞特別嚴重（圖 61 及圖 62），是比較特殊的案例。另外，如圖 63 所示，華爾街大樓 3F 圓柱保護層厚度不足、箍筋間距過大且未箍於主筋外側，也會導致柱底損壞較嚴重。

圖 60 華爾街大樓 3F 為開放空間軟弱層

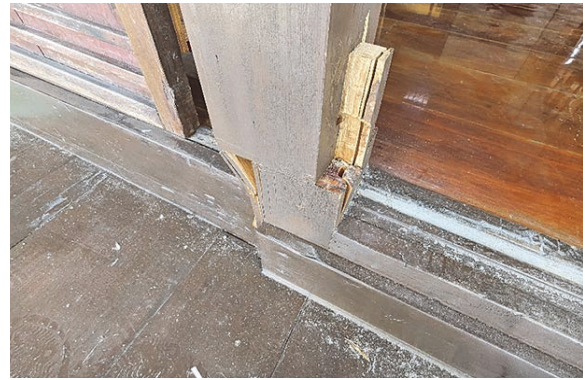
經勘災發現木構造建築物僅有脫樑、偏移與剝落類輕微破壞，且環顧標的物周圍觀察整體並無傾斜之虞，如圖 72 至圖 75。

圖 72 慶修院木構樑接錯位

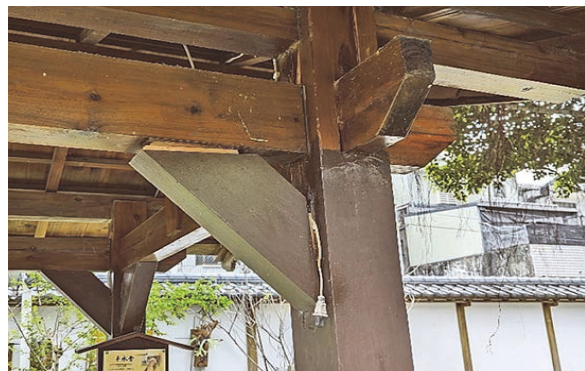
圖 73 慶修院木構脫樑

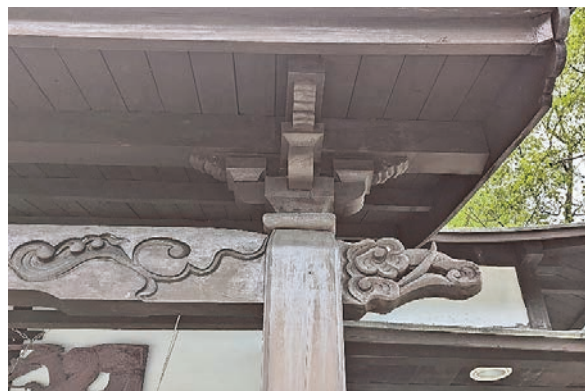
圖 74 慶修院柱坐斗偏移

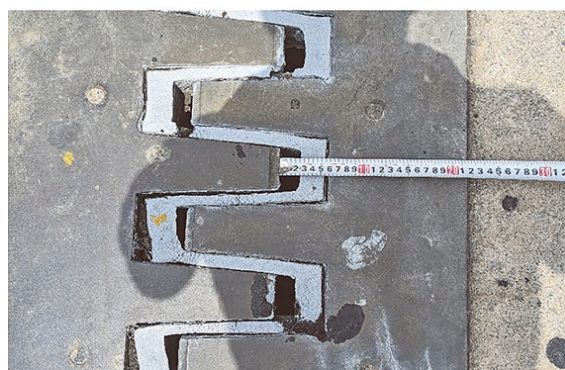
圖 79 花蓮大橋伸縮縫調查

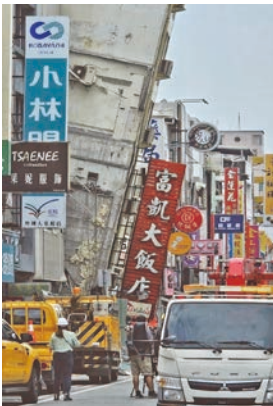
在花蓮市區已被 0403 主震震損的藍天麗池飯店 (圖 83)，當時於 1F 北側以鋼構做緊急支撐 (圖 84)，在 0423 震後向南傾斜，第二次現勘發現其柱體與牆體剪力裂縫損害嚴重 (圖 85、圖 86)；富凱大飯店 (圖 87、圖 88) 於 0423 震後發生向南傾斜倒塌。吉安鄉自強路一間廢棄工廠發生倒塌 (圖 89、圖 90)，以上三者皆於 0403 主震後無張貼紅黃單，為 0423 震後新列紅單。而菁華橋於 0403 主震後因橋端錯位封橋，橋身外觀結構狀態雖尚無損壞，但其北側橋端嚴重錯位且支承錯動脫落，經現場量測錯動量東西向約 86cm、南北向約 18 cm、垂直向約 19 cm (圖 91 至圖 94)。

圖 87 0423 富凱大飯店嚴重傾斜 (攝影：林家宏)

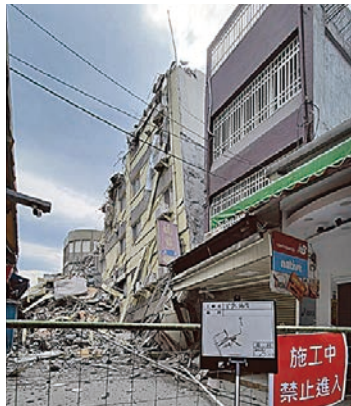
圖 88 0423 富凱大飯店嚴重傾斜

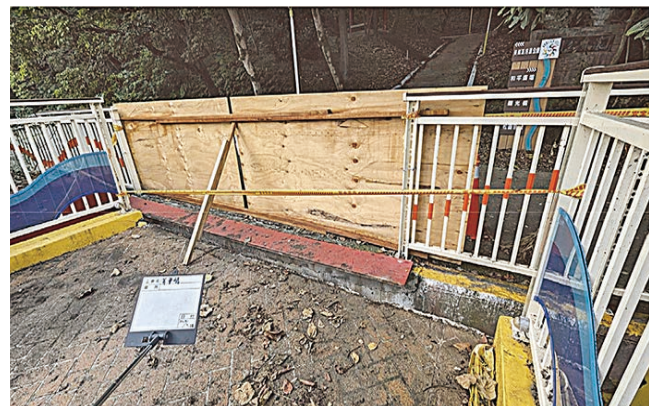
圖 92 菁華橋北側橋端錯位

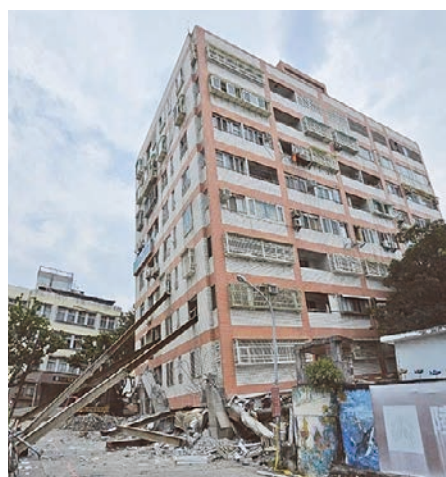
0403 震後花蓮統帥大樓已受損嚴重，包括夾層短柱體剪力破壞、柱體爆裂與柱扭轉剪力破壞，造成夾層柱無法支撐上部重量，使建築物向北傾斜。0423 震後花蓮統帥大樓之夾層梁柱系統嚴重損壞已無法抵抗地震力，最終壓碎底層，向西北向傾倒 (北向分量多) 被震垮，傾倒方向與前次主震受損轉角騎樓柱及此次較大之地表加速度方向 (南北向) 吻合。震後已在建物西北側支撐型鋼，防止再傾倒 (圖 101、圖 102)。如圖 103 至圖 106 所示，花蓮統帥大樓前一次地震在夾層柱頂端與

圖 102 0423 統帥花蓮大樓西側震後外觀 (攝影：林家宏)

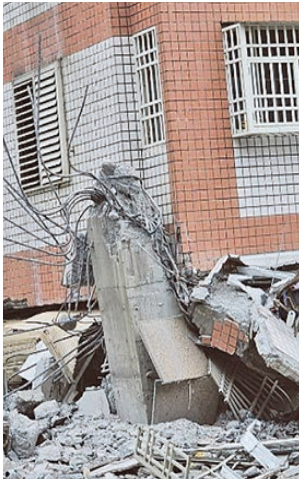
圖 103 0423 統帥花蓮大樓夾層粉碎 (攝影：林家宏)
